**REPORTE DE PATRULLAJE DEL GASODUCTO**

SISTEMA:	Gas de Atlacomulco, S. A. de C. V.	PERIODO:	08-May-2015 07-Jun-2015	<b>REV. 0</b>
LLENADO POR:	Karel Cruz Hernandez	FRECUENCIA:	MENSUAL	<b>RO-002</b>

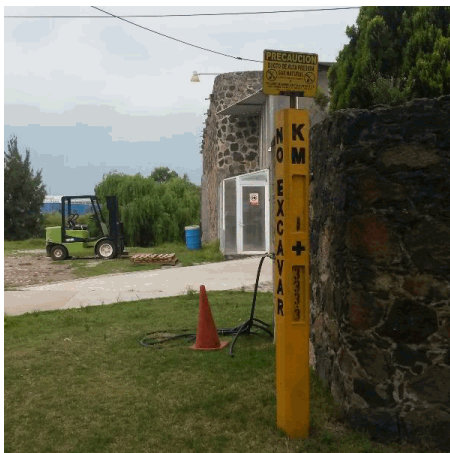
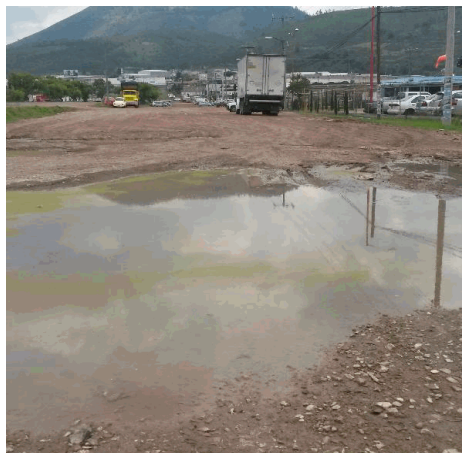
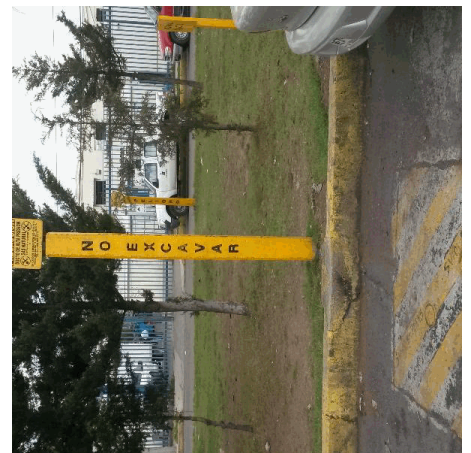
**9.- Evidencias:**

**2.- Estado de registro de válvulas:**  
 NECESITA REPARACIÓN LA PINTURA DE LAS BOTAS

b) Cantidad de placas faltantes: 1
