**IGASAMEX**

**REPORTE DE PATRULLAJE DEL GASODUCTO**

SISTEMA:	Gas de Atlacomulco, S. A. de C. V.	PERIODO:	08-Oct-2015 07-Nov-2015	<b>REV. 0</b>
LLENADO POR:	Karel Cruz Hernandez	FRECUENCIA:	MENSUAL	<b>RO-002</b>

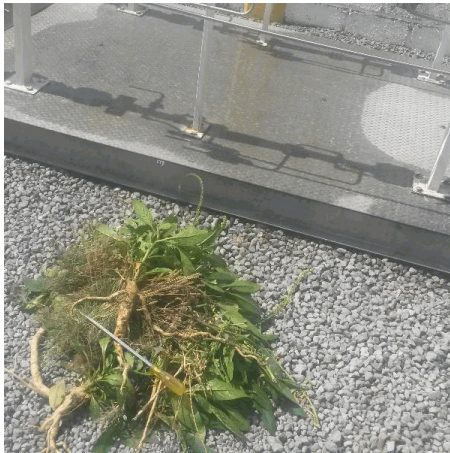
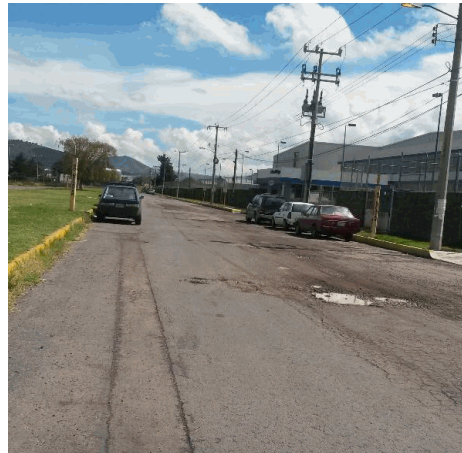
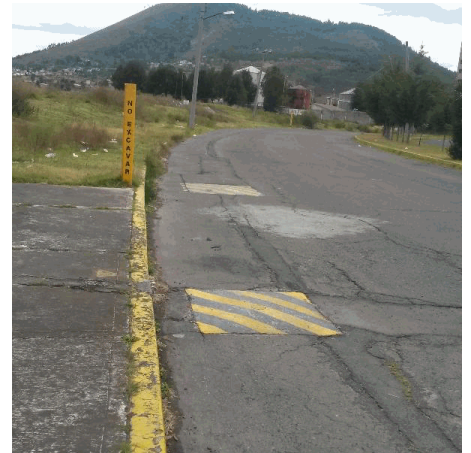
**9.- Evidencias:**

**8.- Comentarios adicionales:**  
RECORRIDOS A PIE SOBRE LA FRANJA DEL DDV, CONDICIONES NORMALES DE OPERACIÓN DEL SISTEMA EN EL TRANCURSO DEL MES
