REPORTE DE PATRULLAJE DEL GASODUCTO

SISTEMA: Gas de Atlacomulco, S. A. de C. V. PERIODO: 08-May-2016 07-Jun-2016 REV. 0
LLENADO POR: Karel Cruz Hernandez FRECUENCIA: MENSUAL RO-002

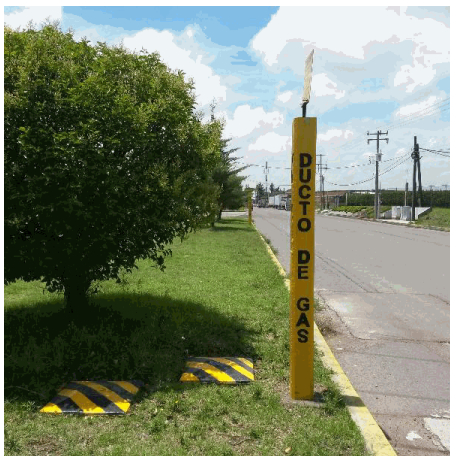
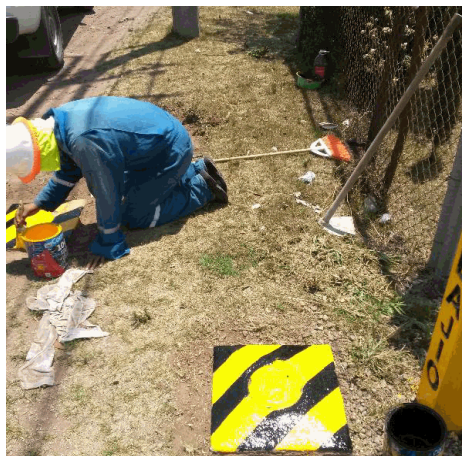
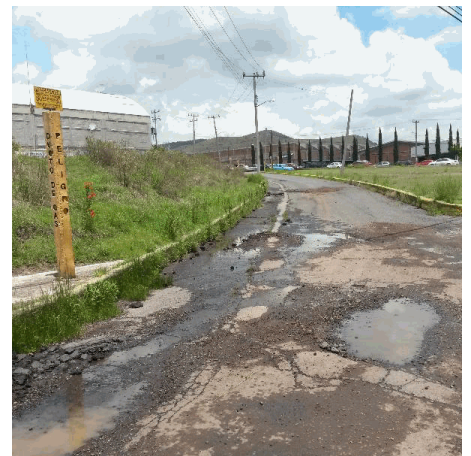
9.- Evidencias:

INSPECCIÓN DIARIA DEL DERECHO DE VÍA, PERMANECE CERRADA UN TRAMO DE VIALIDAD FRENTE A LA INTERCONEXIÓN POR DAÑOS EN LA CARPETA ASFALTICA
