**REPORTE DE PATRULLAJE DEL GASODUCTO**

SISTEMA:	<u>Gas de Atzacmulco, S. A. de C. V.</u>	PERIODO:	<u>Septiembre 2012</u>	REV. 0
LLENADO POR:	<u>Karel Cruz Hernandez</u>	FRECUENCIA:	<u>MENSUAL</u>	RO-002

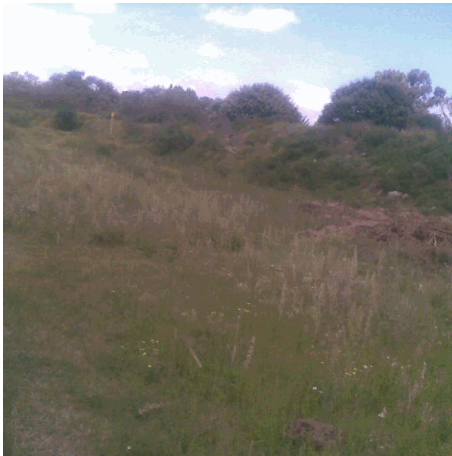
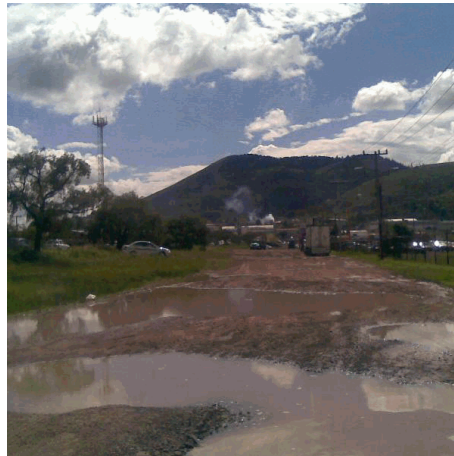
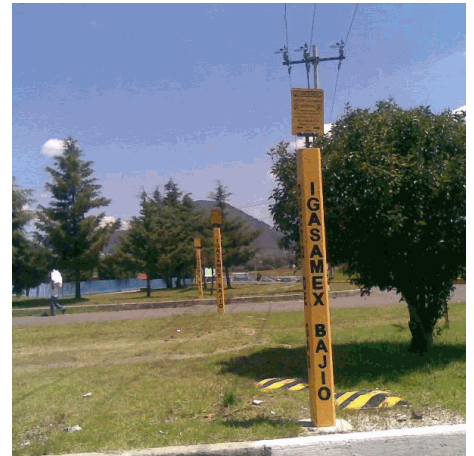
**9.- Evidencias:**

b) Cantidad de placas faltantes: 1

**5.- Asentamientos irregulares o construcciones nuevas:**  
OXXO EN PROXIMIDADES DEL DUCTO
