REPORTE DE PATRULLAJE DEL GASODUCTO

SISTEMA:	<u>Consumidora Gaspiq, S. A. de C. V.</u>	PERIODO:	<u>Abril 2012</u>	REV. 0
LLENADO POR:	<u>Jose Carlos Perez Lara</u>	FRECUENCIA:	<u>MENSUAL</u>	RO-002

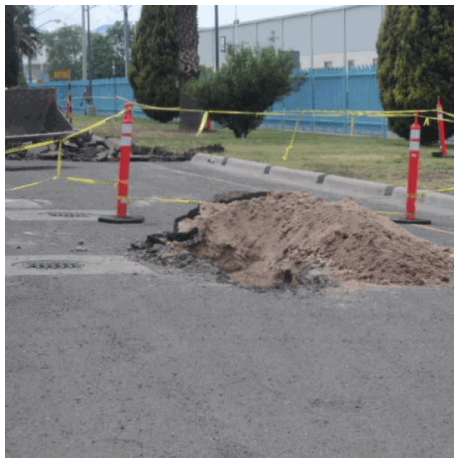
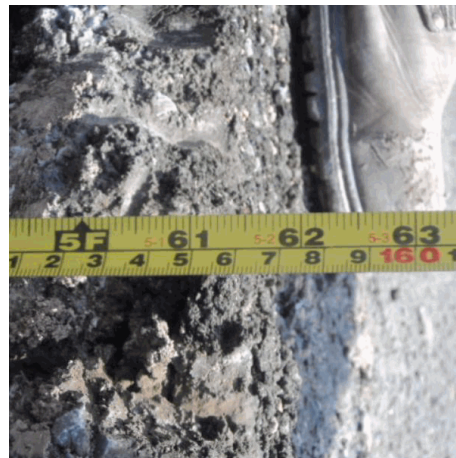
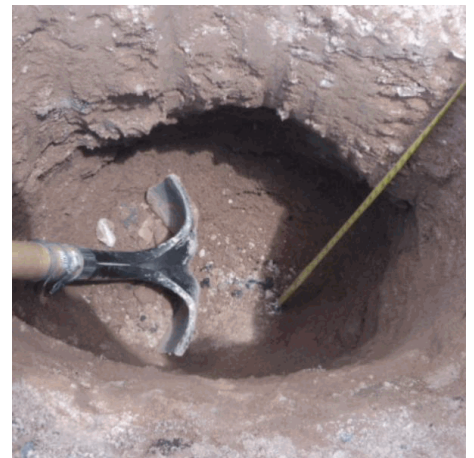
9.- Evidencias:

b) Cantidad de placas faltantes: 1

5.- Asentamientos irregulares o construcciones nuevas:
Cambio De Pavimentación En Ronal

Se Realizaron Sondeos En La Empresa Ronal Para Ubicación De Tubería Y Profundidad De La Misma Ya Que Se Realizara Cambio De Pavimentación Por Desgaste y Se Quería Tener Una Idea Real De La Ubicación Del Tubo Para Evitar Daños Al Mismo Al Remover La Tierra A Una Profundidad De 70 cm.
