**REPORTE DE PATRULLAJE DEL GASODUCTO**

SISTEMA:	<u>Consumidora Gaspiq, S. A. de C. V.</u>	PERIODO:	<u>Junio 2012</u>	REV. 0
LLENADO POR:	<u>Jose Carlos Perez Lara</u>	FRECUENCIA:	<u>MENSUAL</u>	RO-002

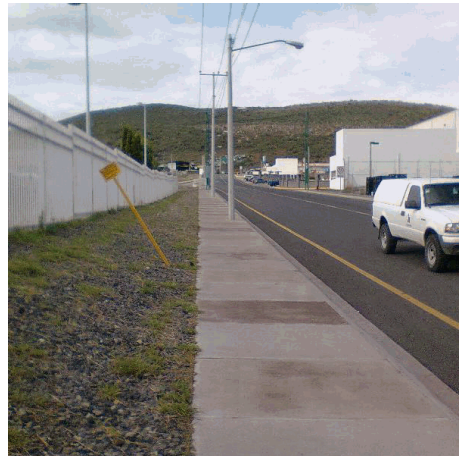
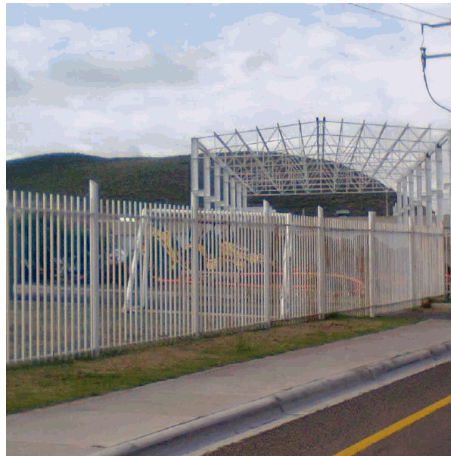
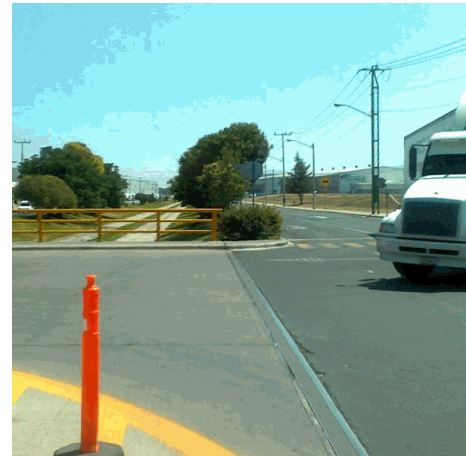
**9.- Evidencias:**

**5.- Asentamientos irregulares o construcciones nuevas:**  
Ampliación De Elicamex Y Valeo Sylvania.

**8.- Comentarios adicionales:**  
Se Realizan Inspecciones En Las Empresas Elica y Valeo, Por Ampliación De Ambas y Posibles Excavaciones, Se Supervisan Diariamente Sus Avances Por Cualquier Cuestión Que Cause Afección Al Ducto Nuestro y Del usuario.
