REPORTE DE PATRULLAJE DEL GASODUCTO

SISTEMA:	<u>Consumidora Gaspiq, S. A. de C. V.</u>	PERIODO:	<u>Marzo 2013</u>	REV. 0
LLENADO POR:	<u>Jose Carlos Perez Lara</u>	FRECUENCIA:	<u>MENSUAL</u>	RO-002

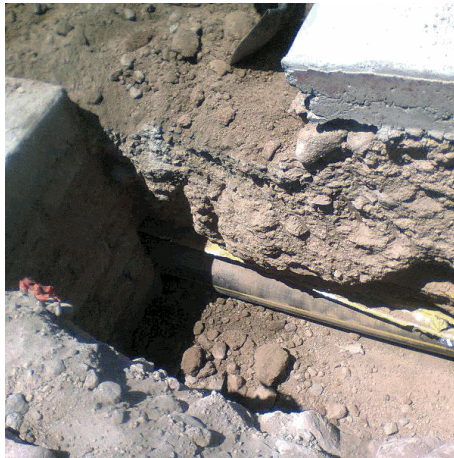
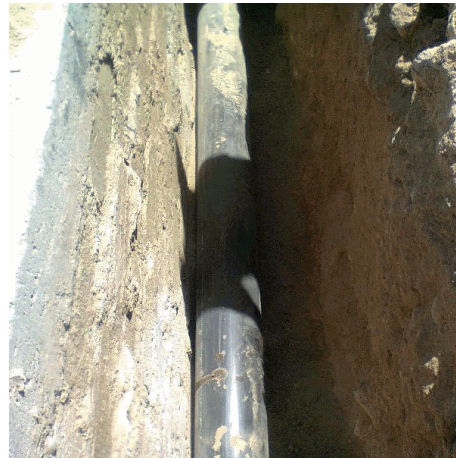
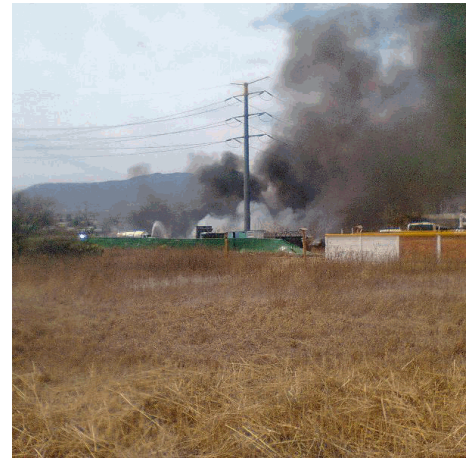
9.- Evidencias:

Se Tuvieron Distintos Percances En Interconexión y Ampliación De Linea Por Usuario Nuevo; Se Empezó Un Pequeño Incendio A Un Costado De Interconexión Si Mas Problemas Se Contuvo. En Extensión De Linea Para Usuario Nuevo(KH Mex), Se Tuvieron Dos Fugas Por Agrietamiento De Ducto En Dos Zonas, Casi Ala Par Una De La Otra Entre Válvulas VS-I-5 y VS-I-6 Por Defecto De Fabricante Se Repararon Daños.
