REPORTE DE PATRULLAJE DEL GASODUCTO

SISTEMA:	<u>Consumidora Gaspiq, S. A. de C. V.</u>	PERIODO:	<u>Abril 2013</u>	REV. 0 RO-002
LLENADO POR:	<u>Jose Carlos Perez Lara</u>	FRECUENCIA:	<u>MENSUAL</u>

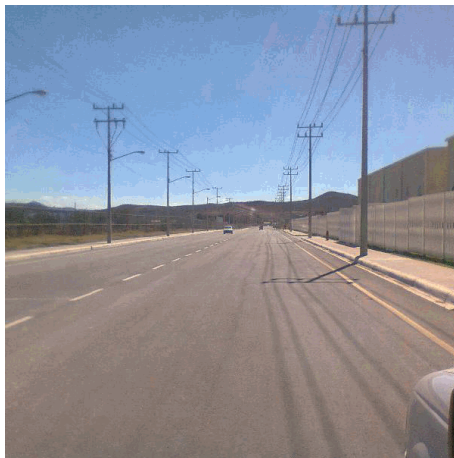
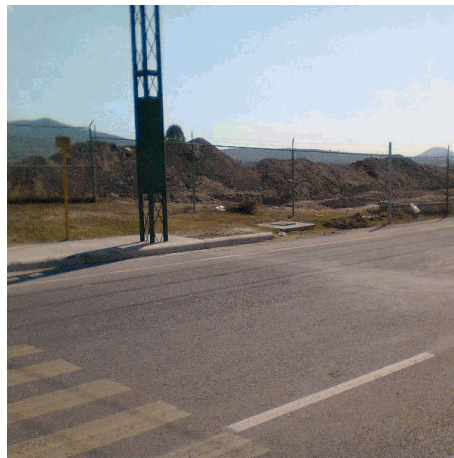
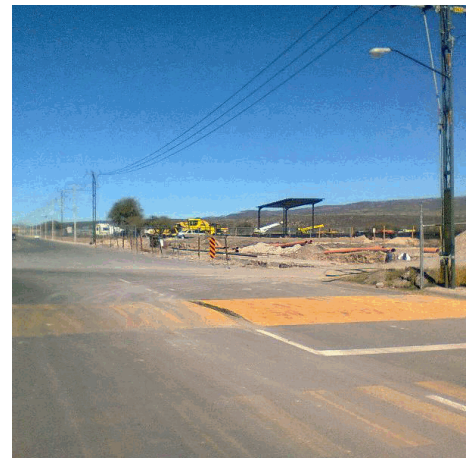
9.- Evidencias:

a) Cantidad de postes faltantes: 15

b) Cantidad de placas faltantes: 8

8.- Comentarios adicionales:
Se Cuenta Con Las Placas Y Los Letreros Retirados Pero Se Colocaran En Cuanto Bardas Y Mallas Perimetrales Queden Terminadas De Colocar y Pintar.
