REPORTE DE PATRULLAJE DEL GASODUCTO

SISTEMA: Consumidora Gaspiq, S. A. de C. V. PERIODO: Julio 2013 **REV. 0**
 LLENADO POR: Jose Carlos Perez Lara FRECUENCIA: MENSUAL **RO-002**

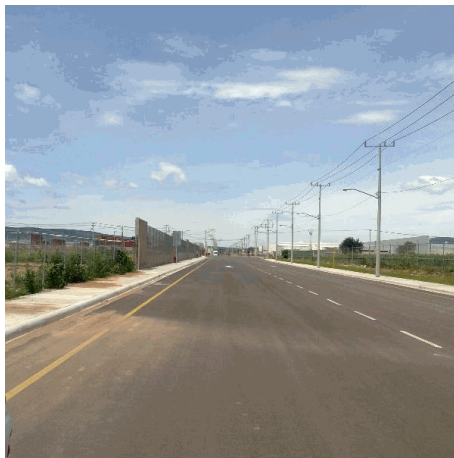
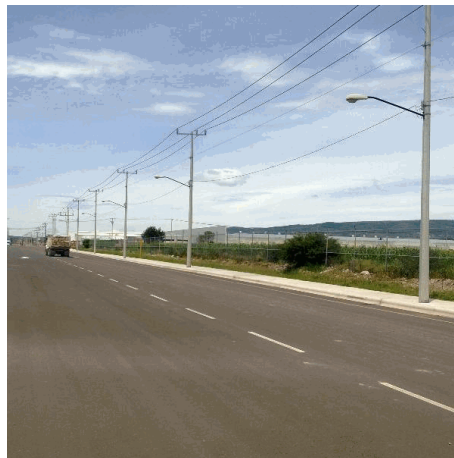
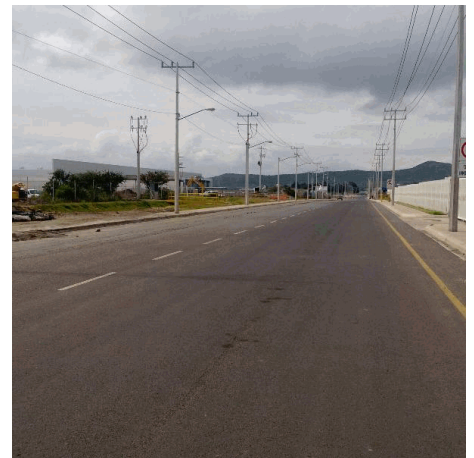
9.- Evidencias:

8.- Comentarios adicionales:
Los servicios que se estaban extendiendo por las nuevas compañías han estado terminando y quedado separados del tubo.
