REPORTE DE PATRULLAJE DEL GASODUCTO

SISTEMA:	<u>Consumidora Gaspiq, S. A. de C. V.</u>	PERIODO:	<u>Agosto 2013</u>	REV. 0
LLENADO POR:	<u>Jose Carlos Perez Lara</u>	FRECUENCIA:	<u>MENSUAL</u>	RO-002

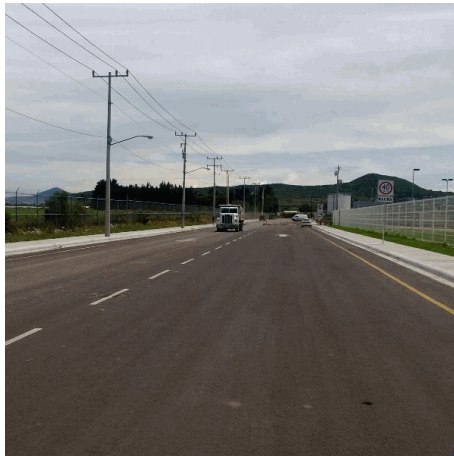
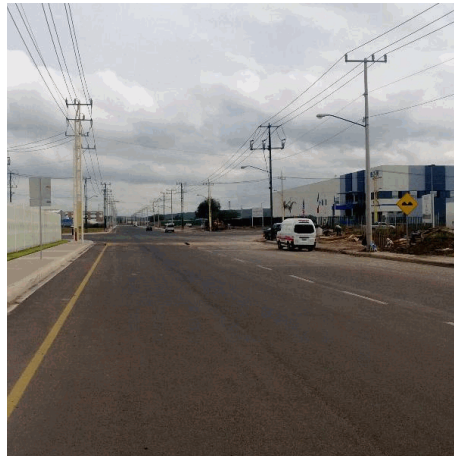
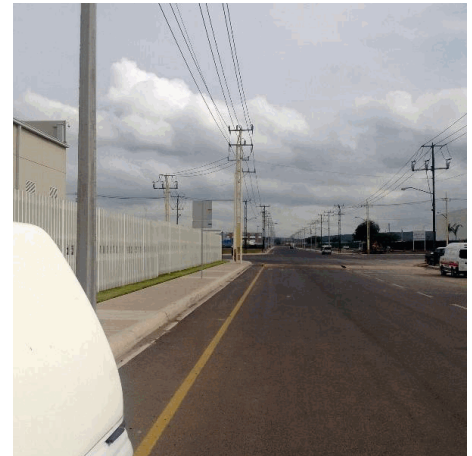
9.- Evidencias:

a) Cantidad de postes faltantes: 6

b) Cantidad de placas faltantes: 5

5.- Asentamientos irregulares o construcciones nuevas:
Se empiezan mejoramientos de suelo en la zona de la Interconexió.

6.- Numero de cruzamientos o excavaciones:
Se realizaran cruces de servicios hacia la Interconexión.

Se realizaran ampliaciones de servicios al otro lado del parque donde esta la Interconexión paralelos al pulmón principal de la línea, junto con mejoramientos de suelo para urbanización ya que llegaran compañías nuevas y se ampliara la línea de gas junto con los servicios requeridos.
