REPORTE DE PATRULLAJE DEL GASODUCTO

SISTEMA:	<u>Consumidora Gaspiq, S. A. de C. V.</u>	PERIODO:	<u>Septiembre 2013</u>	REV. 0
LLENADO POR:	<u>Jose Carlos Perez Lara</u>	FRECUENCIA:	<u>MENSUAL</u>	RO-002

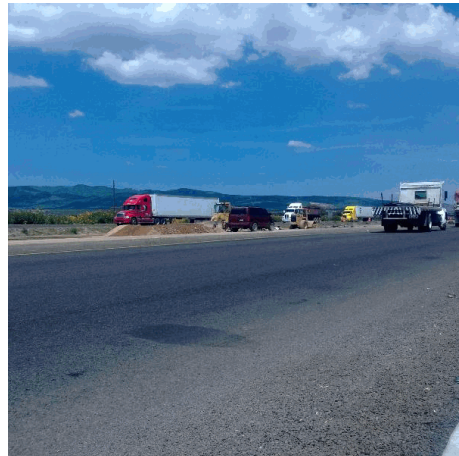
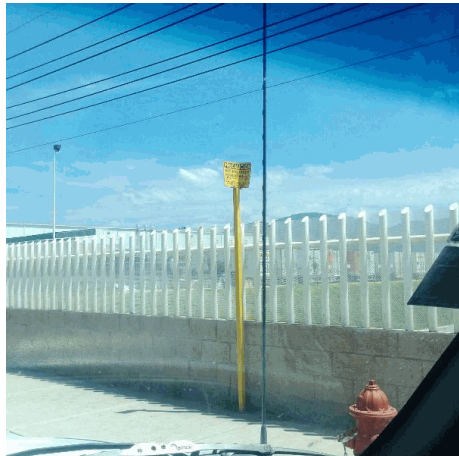
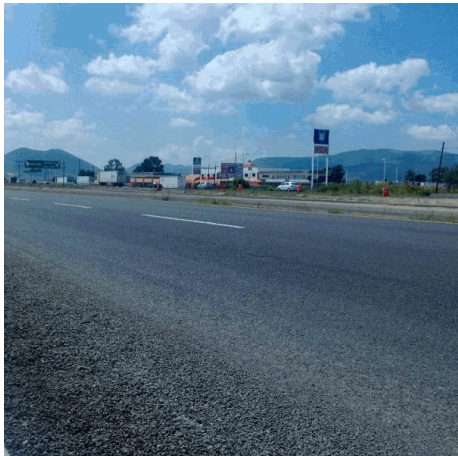
9.- Evidencias:

8.- Comentarios adicionales:
Se empieza urbanización de la zona conocida como el poligono del otro lado de la carretera 57, por nuevas plantar por llegar.
Tambien se ubica la profundidad del ducto por requerimiento de la SCT, ya que realizan trabajos de ampliación de carriles desde el
km 27+800 al km 30+140 don de el gasoducto se localiza en el km 28+707. Tambien se ubican letreros doblados que se
reubicaran.
