IGASAMEX

REPORTE DE PATRULLAJE DEL GASODUCTO

SISTEMA:	Consumidora Gaspiq, S. A. de C. V.	PERIODO:	07-Jun-2014 06-Jul-2014	REV. 0
LLENADO POR:	Ricardo Martinez Galicia	FRECUENCIA:	MENSUAL	RO-002

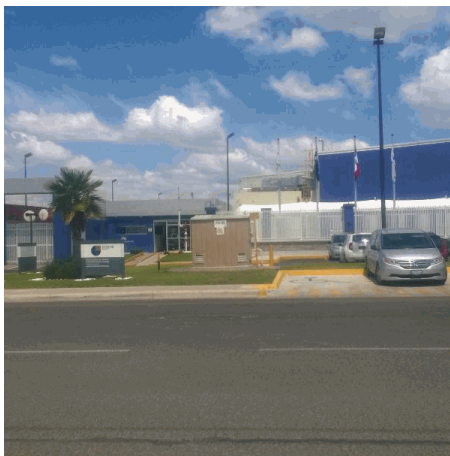
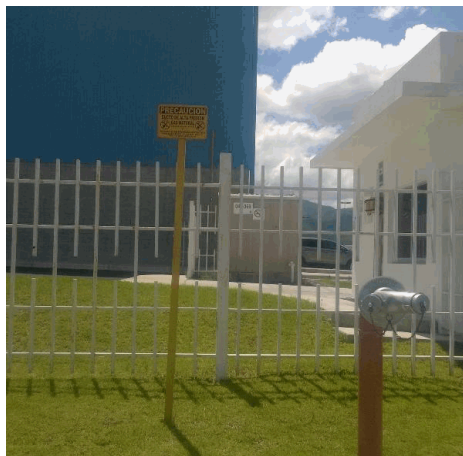
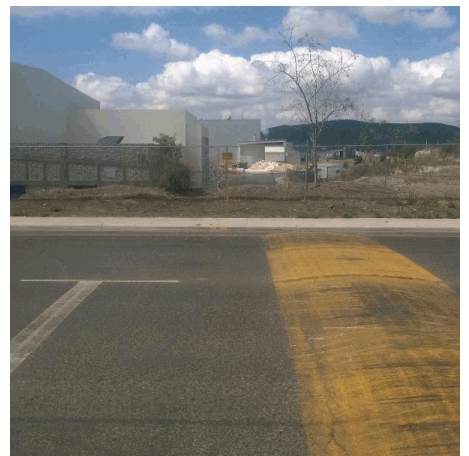
9.- Evidencias:

TODO SE ENCUENTRA CORRECTAMENTE
