REPORTE DE PATRULLAJE DEL GASODUCTO

SISTEMA:	Consumidora Gaspiq, S. A. de C. V.	PERIODO:	07-Jul-2014 06-Aug-2014	REV. 0
LLENADO POR:	Ricardo Martinez Galicia	FRECUENCIA:	MENSUAL	RO-002

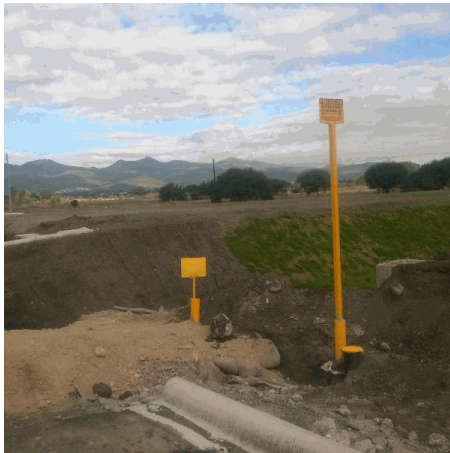
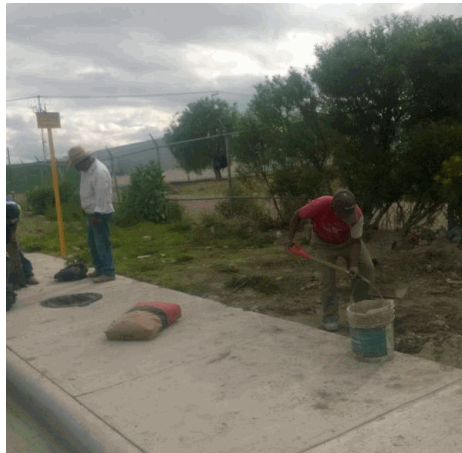
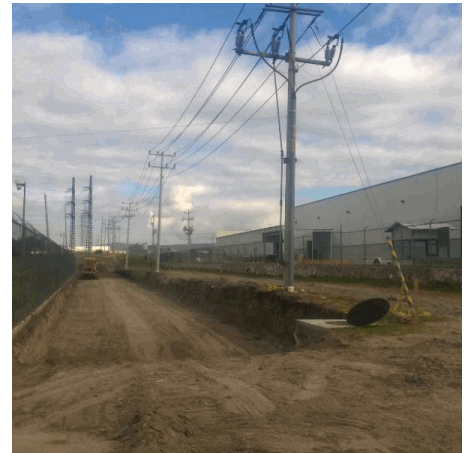
9.- Evidencias:

8.- Comentarios adicionales:
TODO SE ENCUENTRA CORRECTAMENTE
