IGASAMEX

REPORTE DE PATRULLAJE DEL GASODUCTO

SISTEMA:	Consumidora Gaspiq, S. A. de C. V.	PERIODO:	07-Aug-2014 06-Sep-2014	REV. 0
LLENADO POR:	Ricardo Martinez Galicia	FRECUENCIA:	MENSUAL	RO-002

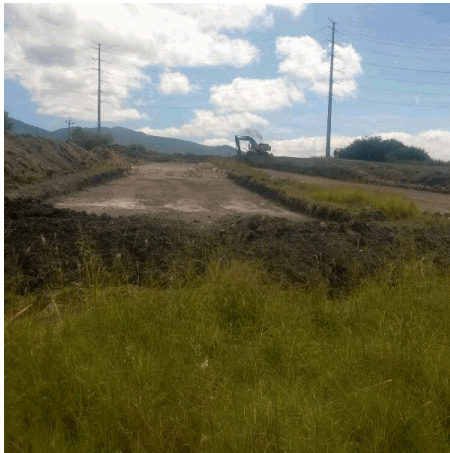
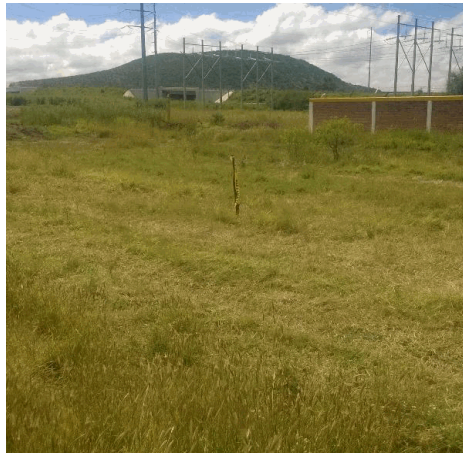
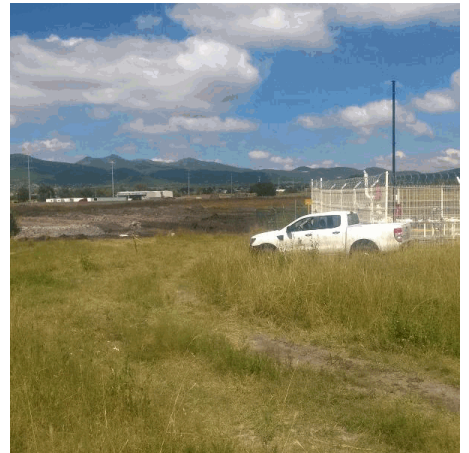
9.- Evidencias:

8.- Comentarios adicionales:
TODO SE ENCUENTRA EN BUEN ESTADO.
