REPORTE DE PATRULLAJE DEL GASODUCTO

SISTEMA: Consumidora Gaspiq, S. A. de C. V. PERIODO: 07-Oct-2014 06-Nov-2014 REV. 0  
LLENADO POR: Ricardo Martinez Galicia FRECUENCIA: MENSUAL RO-002

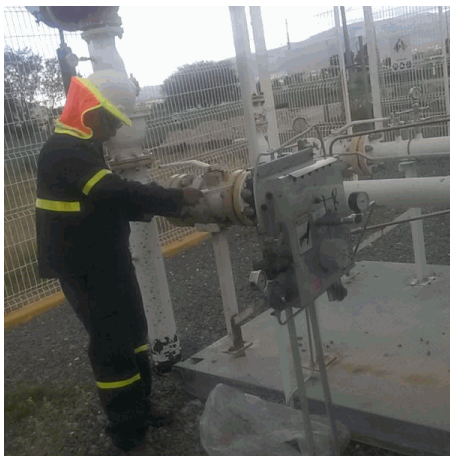
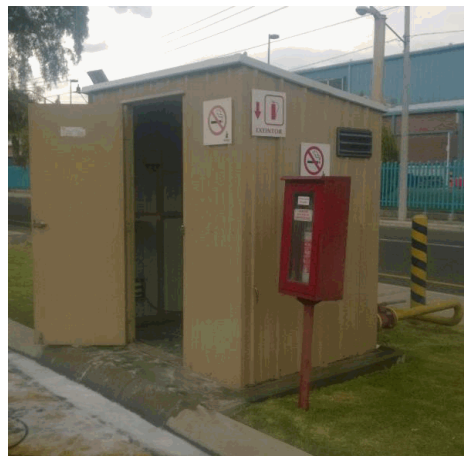
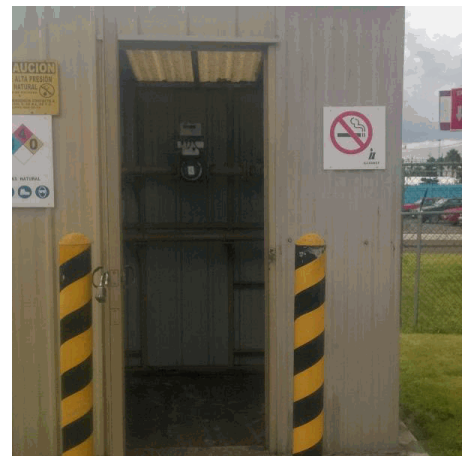
9.- Evidencias:

TODO SE ENCUENTRA EN BUEN ESTADO.
