IGASAMEX

REPORTE DE PATRULLAJE DEL GASODUCTO

| SISTEMA: | Consumidora Gaspiq, S. A. de C. V. | PERIODO: | 07-Nov-2014 06-Dec-2014 | REV. 0 |

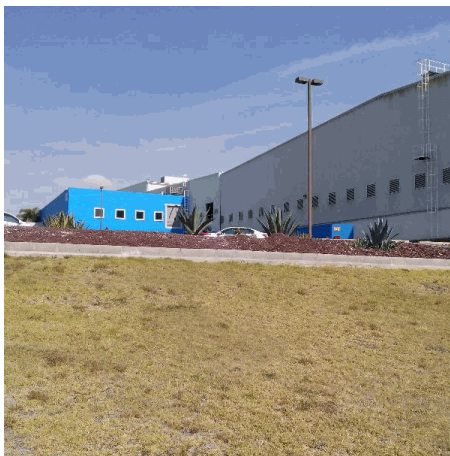
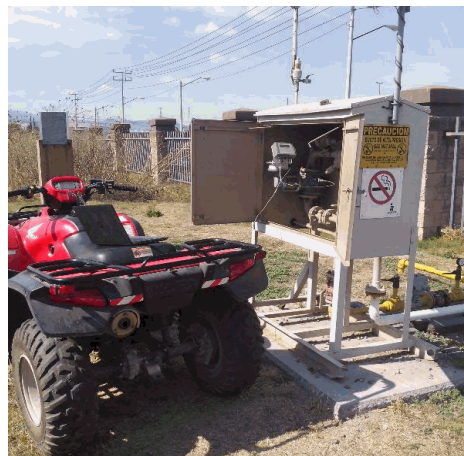
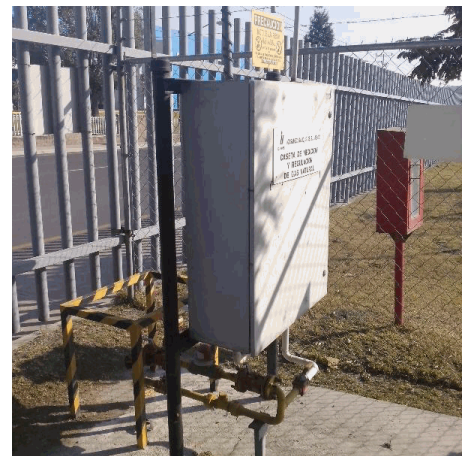
9.- Evidencias:

Malas Condiciones (Registro operado por Pemex)

Aun no se ha cerrado la excavacion, ya que el personal de hersheys comenta que construiran un registro ahi.
