REPORTE DE PATRULLAJE DEL GASODUCTO

SISTEMA:	Consumidora Gaspiq, S. A. de C. V.	PERIODO:	07-Mar-2015 06-Apr-2015	REV. 0
LLENADO POR:	Ricardo Martinez Galicia	FRECUENCIA:	MENSUAL	RO-002

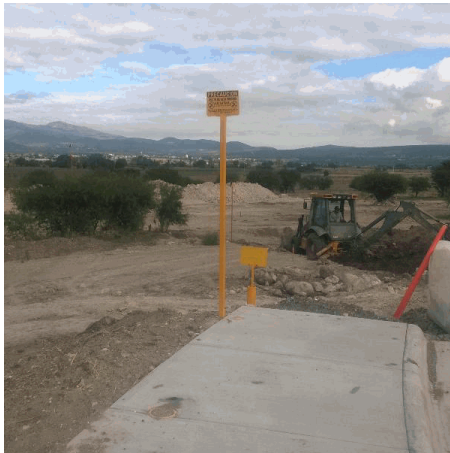
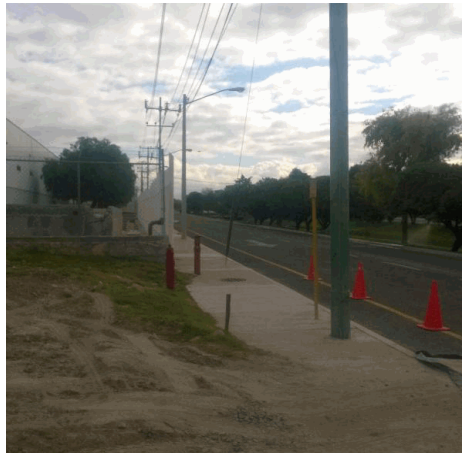
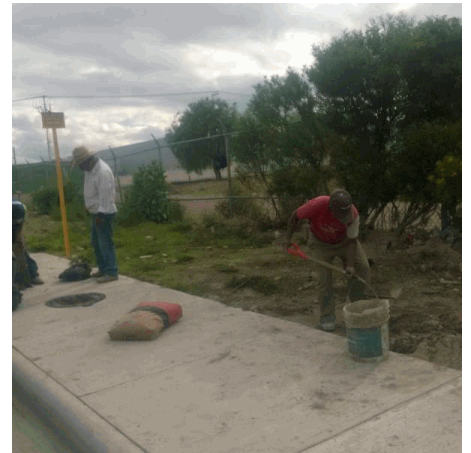
9.- Evidencias:

a) Cruces carreteros:
EN BUEN ESTADO

8.- Comentarios adicionales:
Se hizo patrullaje en todo el parque
