IGASAMEX

REPORTE DE PATRULLAJE DEL GASODUCTO

SISTEMA: Consumidora Gaspiq, S. A. de C. V. PERIODO: 07-Oct-2015 06-Nov-2015 REV. 0  
LLENADO POR: Ricardo Martinez Galicia FRECUENCIA: MENSUAL RO-002

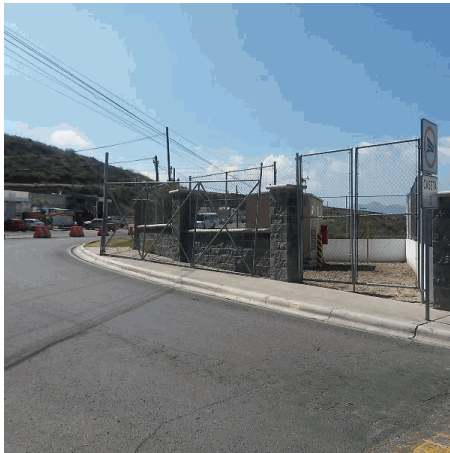
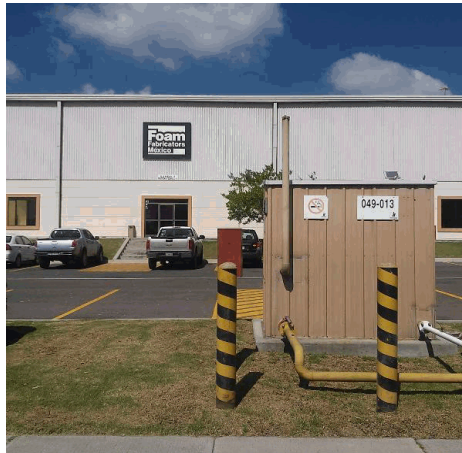
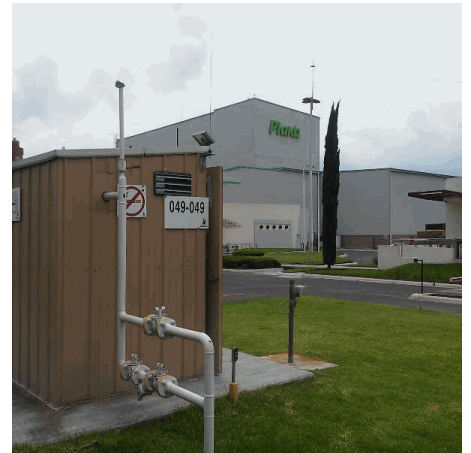
9.- Evidencias:

8.- Comentarios adicionales:  
TODO SE ENCUENTRA CORRECTO
