**REPORTE DE PROTECCIÓN ANÓDICA  
 (RECUBRIMIENTO DE TUBERÍA SUPERFICIAL)**

Sistema: Consumidora Gaspiq, S. A. de C. V.

Periodo: 07-Jun-2013 al 06-Jun-2014

Estación: [ 049-071 ] Jafra

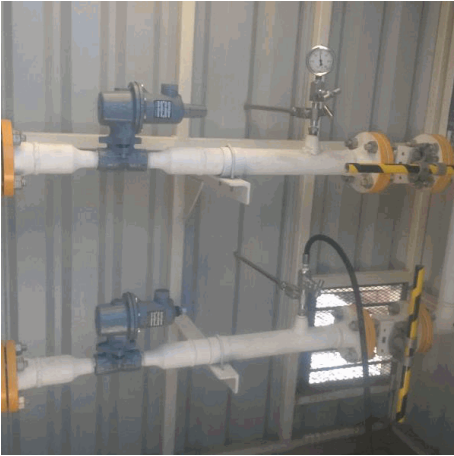
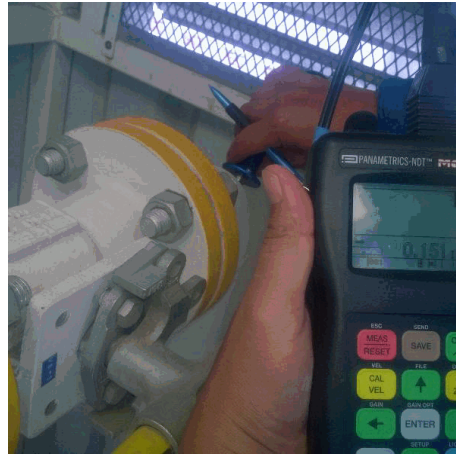
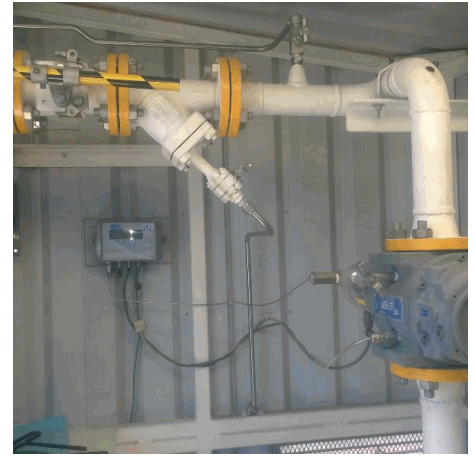
Estructura	Buen Estado	Presenta polvo o lodos	Presenta laminaciones de pintura	Presenta burbujas de aire	Se desprenden partículas de polvo	Corrosión		Observaciones
						Area Estimada	Profundidad	
Tubería Aerea	<input checked="" type="checkbox"/>	<input checked="" type="checkbox"/>	<input type="checkbox"/>	<input type="checkbox"/>	<input checked="" type="checkbox"/>	0.00	0.00	ok, sin problemas
Soportes	<input checked="" type="checkbox"/>	<input checked="" type="checkbox"/>	<input type="checkbox"/>	<input type="checkbox"/>	<input checked="" type="checkbox"/>	0.00	0.00	ok, sin problemas
Puertas	<input checked="" type="checkbox"/>	<input checked="" type="checkbox"/>	<input type="checkbox"/>	<input type="checkbox"/>	<input checked="" type="checkbox"/>	0.00	0.00	ok, sin problemas
Edificio	<input checked="" type="checkbox"/>	<input checked="" type="checkbox"/>	<input type="checkbox"/>	<input type="checkbox"/>	<input checked="" type="checkbox"/>	0.00	0.00	ok, sin problemas

**Comentarios Generales:** Se procedio a tomar lectura con el multimetro en buen estado y calidad de la tierra en buenas condiciones con humedad normal debido a las lluvias de mayo, no presento ninguna falla, ninguna interrupcion asi que lo califique como correcto, culaquier informacion estoy para servirles, gracias!!!

Estructura	Limpieza de polvo	Retoque de pintura	Evaluación de esfuerzos	Evaluación de espesor mínimo requerido	Retiro y Aplicación de Recubrimiento			Reemplazo	Observaciones
					Especificación de recubrimiento aplicado	Especificación de material abrasivo de sandblast	Prueba de adherencia		
Tubería Aerea	<input checked="" type="checkbox"/>	<input type="checkbox"/>	<input type="checkbox"/>	<input type="checkbox"/>			<input type="checkbox"/>	<input type="checkbox"/>	limpieza de polvo aplicada
Soportes	<input checked="" type="checkbox"/>	<input type="checkbox"/>	<input type="checkbox"/>	<input type="checkbox"/>			<input type="checkbox"/>	<input type="checkbox"/>	limpieza de polvo aplicada
Puertas	<input checked="" type="checkbox"/>	<input type="checkbox"/>	<input type="checkbox"/>	<input type="checkbox"/>			<input type="checkbox"/>	<input type="checkbox"/>	limpieza de polvo aplicada
Edificio	<input checked="" type="checkbox"/>	<input type="checkbox"/>	<input type="checkbox"/>	<input type="checkbox"/>			<input type="checkbox"/>	<input type="checkbox"/>	limpieza de polvo aplicada
