IGASAMEX

REPORTE DE PATRULLAJE DEL GASODUCTO

SISTEMA:	Gas Villagran del Bajío, SAPI de C. V.	PERIODO:	11-Nov-2014 10-Dec-2014	REV. 0
LLENADO POR:	Mateo Guapo Cerca	FRECUENCIA:	MENSUAL	RO-002

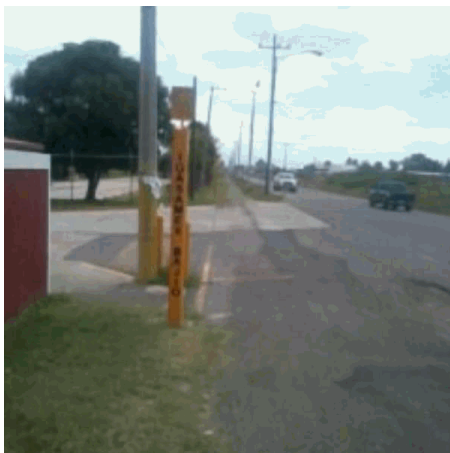
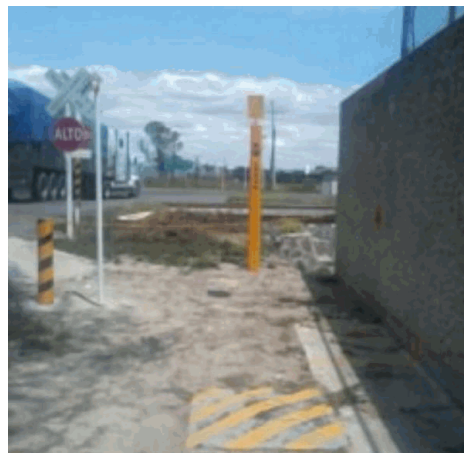
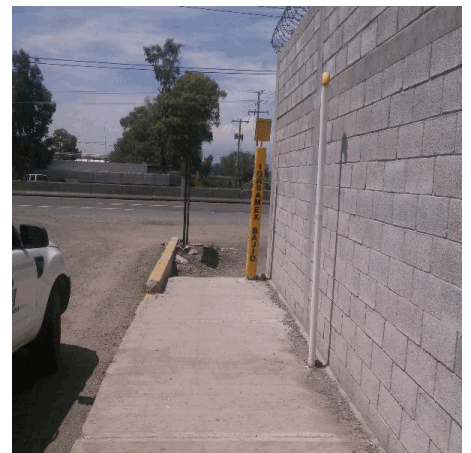
9.- Evidencias:

b) Cantidad de placas faltantes: 2

DDV EN BUEN ESTADO
