IGASAMEX

REPORTE DE PATRULLAJE DEL GASODUCTO

SISTEMA:	Gas Villagran del Bajío, SAPI de C. V.	PERIODO:	11-Dec-2014 10-Jan-2015	REV. 0
LLENADO POR:	Mateo Guapo Cerca	FRECUENCIA:	MENSUAL	RO-002

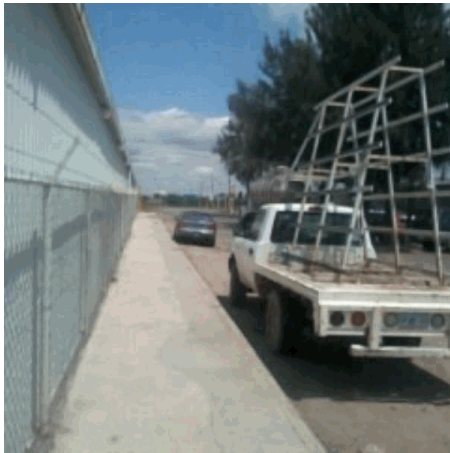
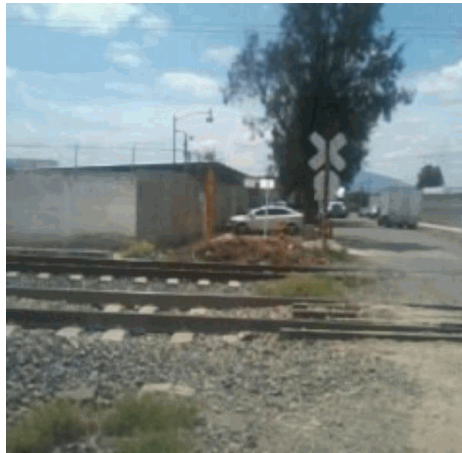
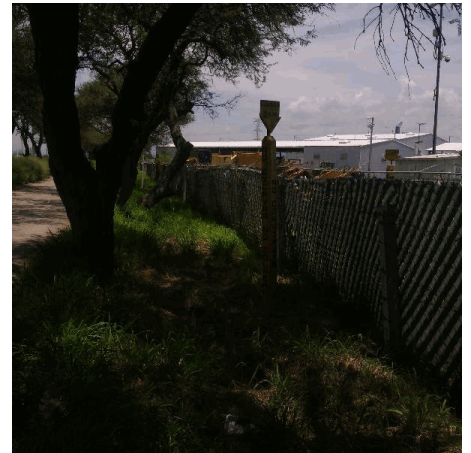
9.- Evidencias:

3.- Señalización del gasoducto
a) Cantidad de postes faltantes: _____ 0
b) Cantidad de placas faltantes: _____ 2

8.- Comentarios adicionales:
DDV EN BUEN ESTADO.
