REPORTE DE PATRULLAJE DEL GASODUCTO

SISTEMA: Gas Villagran del Bajío, SAPI de C. V. PERIODO: 11-Feb-2015 10-Mar-2015 **REV. 0**
 LLENADO POR: Mateo Guapo Cerca FRECUENCIA: MENSUAL **RO-002**

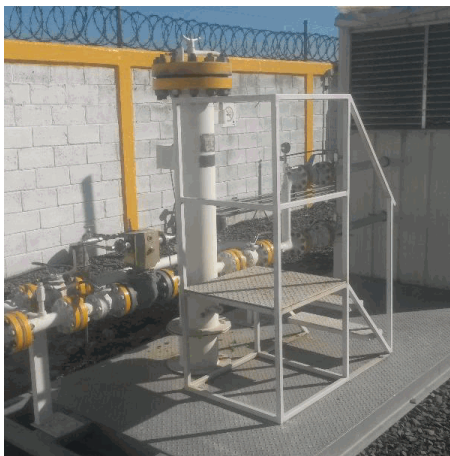
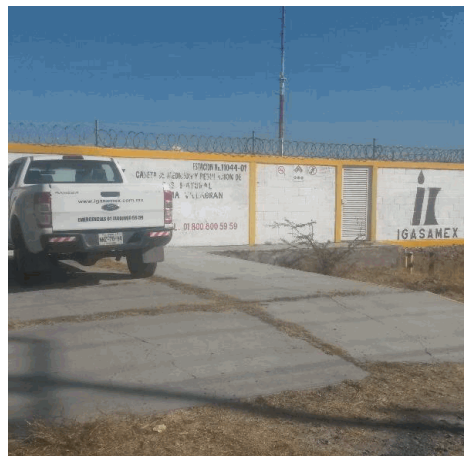
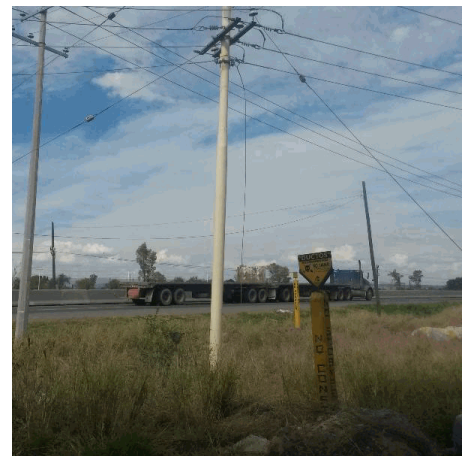
9.- Evidencias:

DDV en buen estado
