IGASAMEX

REPORTE DE PATRULLAJE DEL GASODUCTO

SISTEMA:	Gas Villagran del Bajío, SAPI de C. V.	PERIODO:	11-Mar-2015 10-Apr-2015	REV. 0
LLENADO POR:	Mateo Guapo Cerca	FRECUENCIA:	MENSUAL	RO-002

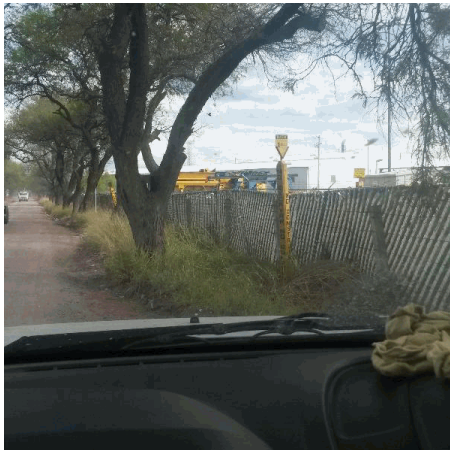
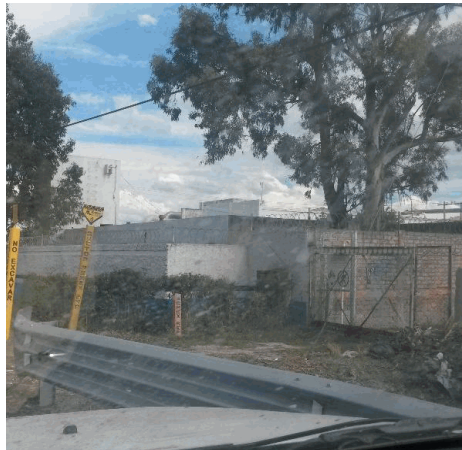
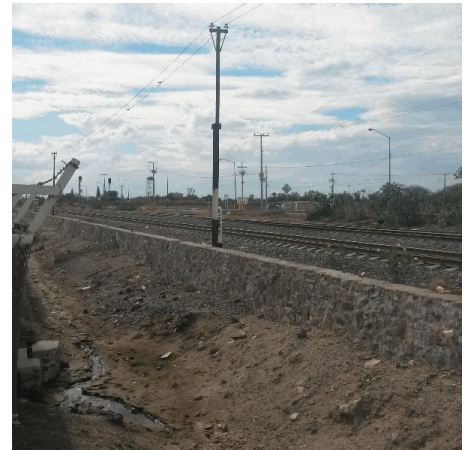
9.- Evidencias:

8.- Comentarios adicionales:
ddv en buen estado
