**IGASAMEX**

**REPORTE DE PATRULLAJE DEL GASODUCTO**

SISTEMA:	Gas Villagran del Bajío, SAPI de C. V.	PERIODO:	11-Apr-2015 10-May-2015	<b>REV. 0</b>
LLENADO POR:	Mateo Guapo Cerca	FRECUENCIA:	MENSUAL	<b>RO-002</b>

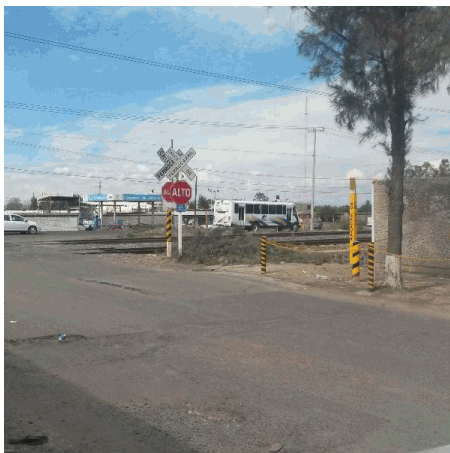
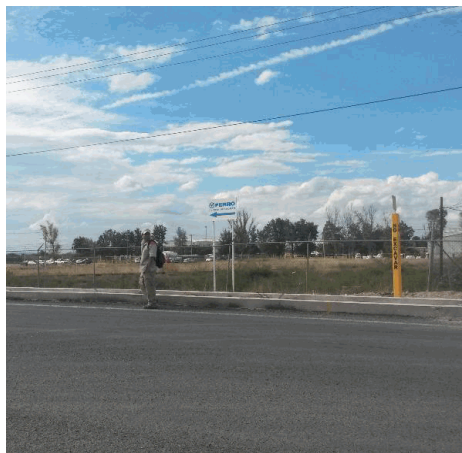
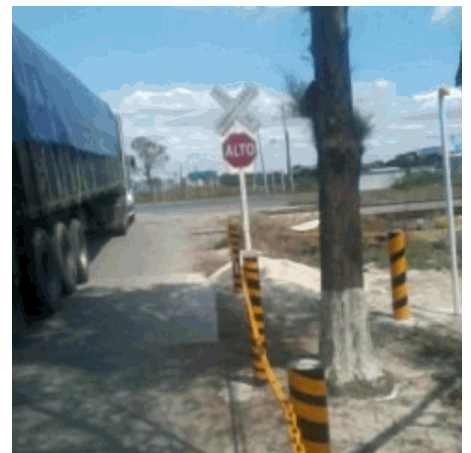
**9.- Evidencias:**

**8.- Comentarios adicionales:**  
ddv en buen estado
