REPORTE DE PATRULLAJE DEL GASODUCTO

SISTEMA:	Gas Villagran del Bajío, SAPI de C. V.	PERIODO:	11-May-2015 10-Jun-2015	REV. 0
LLENADO POR:	Mateo Guapo Cerca	FRECUENCIA:	MENSUAL	RO-002

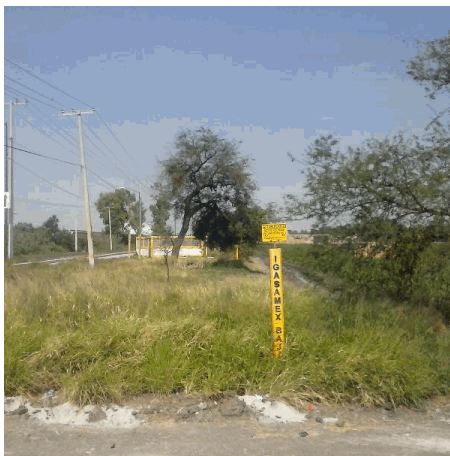
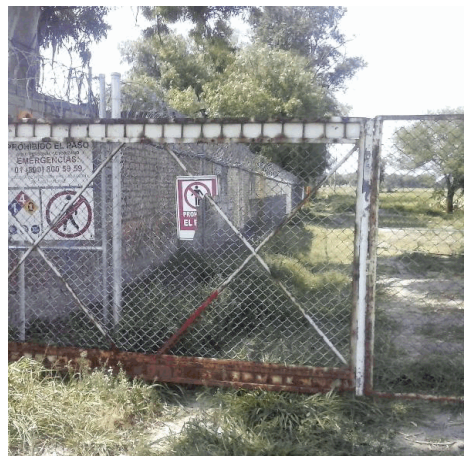
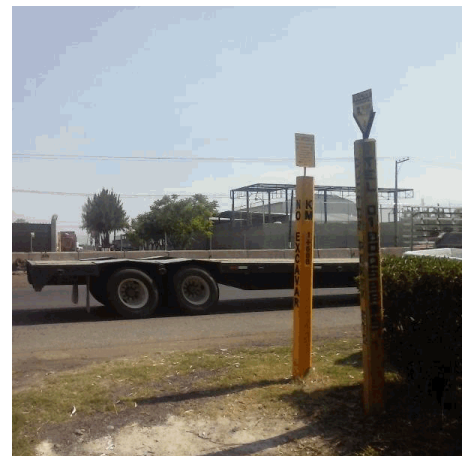
9.- Evidencias:

DDV en buen estado.
