REPORTE DE PATRULLAJE DEL GASODUCTO

SISTEMA:	Gas Villagran del Bajío, SAPI de C. V.	PERIODO:	11-Jul-2015 10-Aug-2015	REV. 0
LLENADO POR:	Mateo Guapo Cerca	FRECUENCIA:	MENSUAL	RO-002

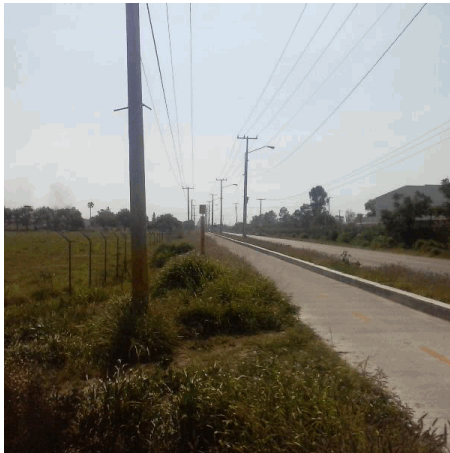
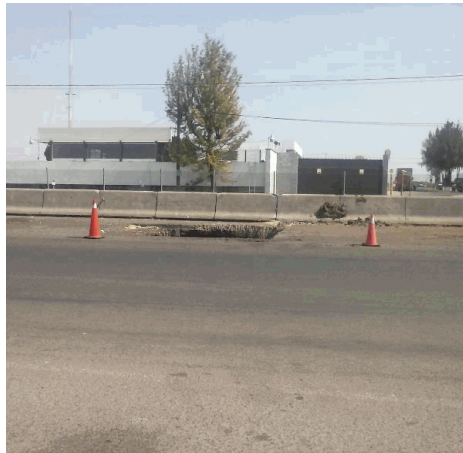
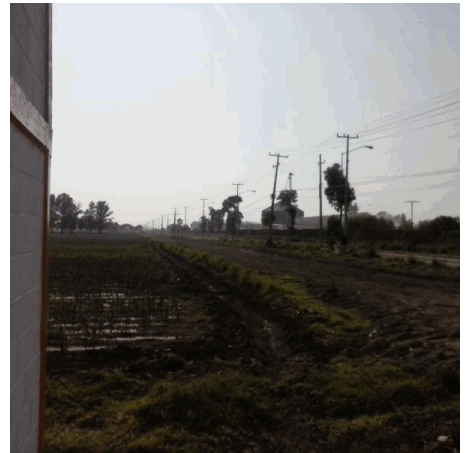
9.- Evidencias:

2.- Estado de registro de válvulas:
2 tapas robadas de valvulas de Monsanto

3.- Señalización del gasoducto
a) Cantidad de postes faltantes: _____ 0
b) Cantidad de placas faltantes: _____ 2

8.- Comentarios adicionales:
se observan trabajos de reparación de drenaje a 10 mts del tramo 1+580 frente a Planta Unifoods
