IGASAMEX

REPORTE DE PATRULLAJE DEL GASODUCTO

SISTEMA:	Gas Villagran del Bajío, SAPI de C. V.	PERIODO:	11-Dec-2015 10-Jan-2016	REV. 0
LLENADO POR:	Mateo Guapo Cerca	FRECUENCIA:	MENSUAL	RO-002

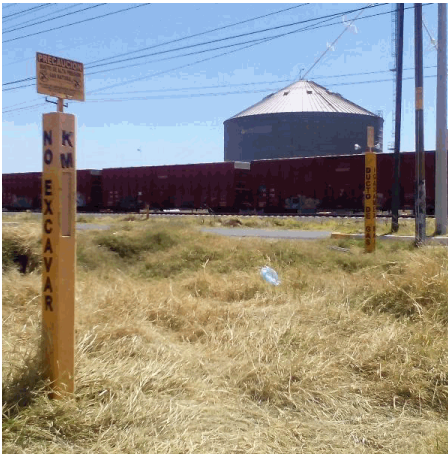
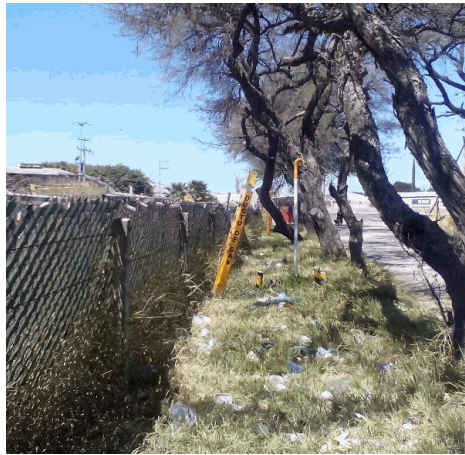
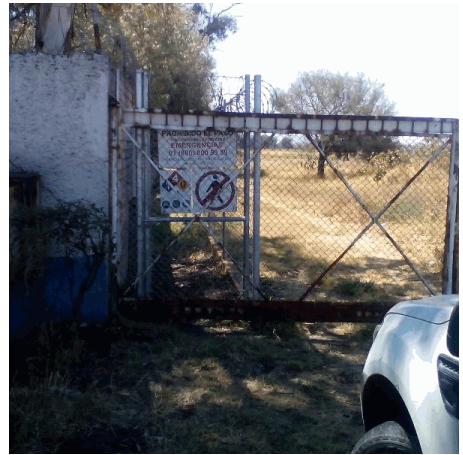
9.- Evidencias:

8.- Comentarios adicionales:
Se realizan recorridos diarios, condición normal de operación durante el periodo.
