REPORTE DE PATRULLAJE DEL GASODUCTO

SISTEMA:	Gas Villagran del Bajío, SAPI de C. V.	PERIODO:	11-Feb-2016 10-Mar-2016	REV. 0
LLENADO POR:	Mateo Guapo Cerca	FRECUENCIA:	MENSUAL	RO-002

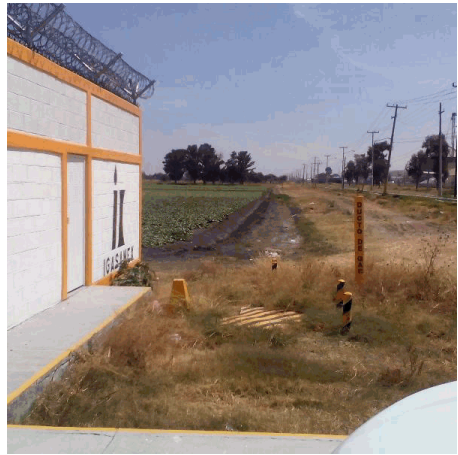
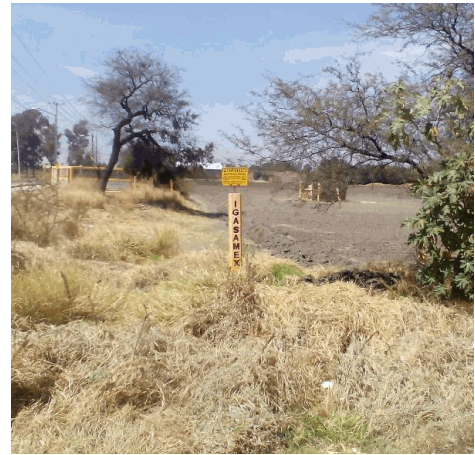
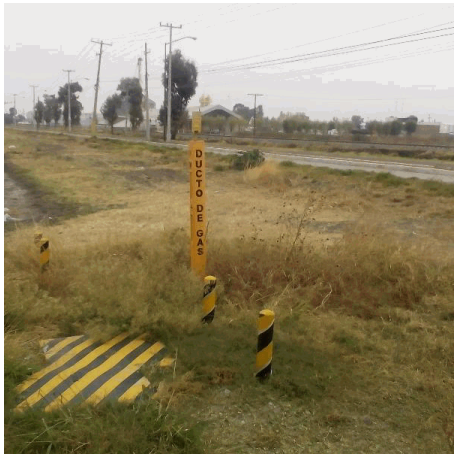
9.- Evidencias:

8.- Comentarios adicionales:
Se realizan recorridos diarios, condición normal de operación durante el periodo.
