**REPORTE DE PATRULLAJE DEL GASODUCTO**

SISTEMA: Gas Villagran del Bajío, S. de R. L. de C. V. PERIODO: Mayo 2013 **REV. 0**  
 LLENADO POR: Bernardo Ortega Vidal FRECUENCIA: MENSUAL **RO-002**

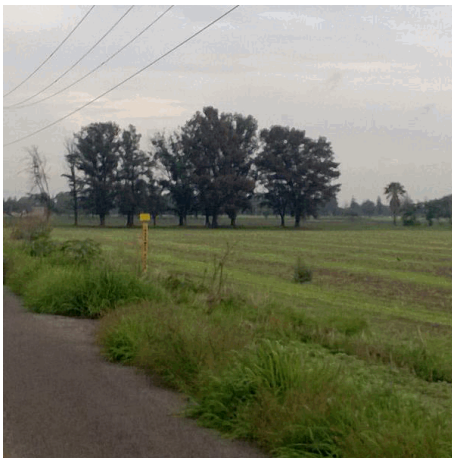
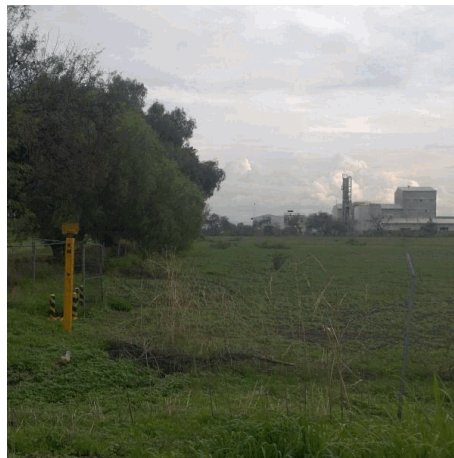
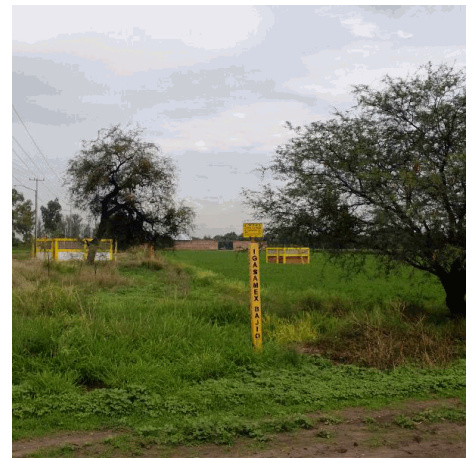
**9.- Evidencias:**

**8.- Comentarios adicionales:**  
no se encuentran alteraciones en la franja de desarrollo  
 \_\_\_\_\_  
 \_\_\_\_\_
