**REPORTE DE PATRULLAJE DEL GASODUCTO**

SISTEMA: Gas Villagran del Bajío, S. de R. L. de C. V. PERIODO: Agosto 2013 REV. 0  
 LLENADO POR: Bernardo Ortega Vidal FRECUENCIA: MENSUAL RO-002

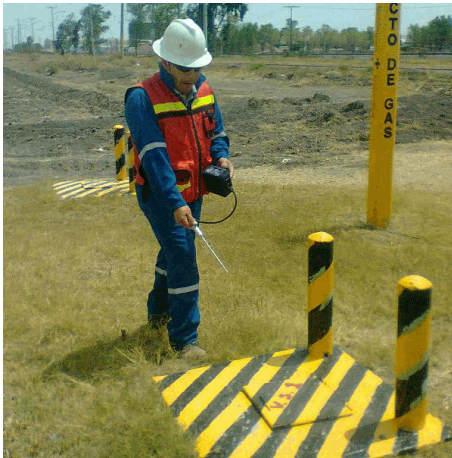
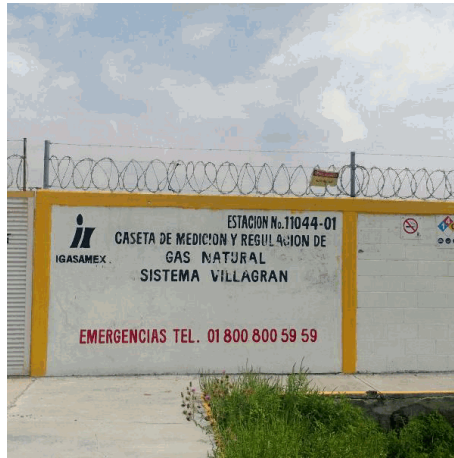
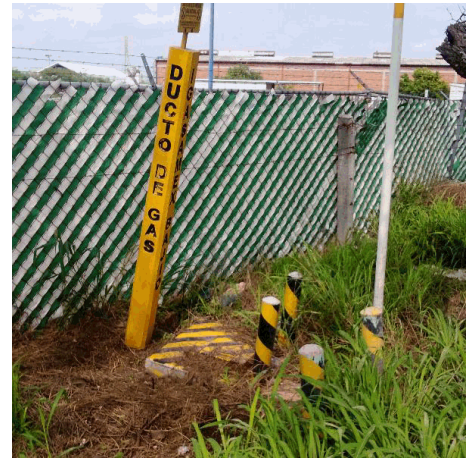
**9.- Evidencias:**

**8.- Comentarios adicionales:**  
no existen alteraciones en la franja de desarrollo
