REPORTE DE PATRULLAJE DEL GASODUCTO

SISTEMA:	<u>Gas Villagran del Bajío, S. de R. L. de C. V.</u>	PERIODO:	<u>Septiembre 2013</u>	REV. 0 RO-002
LLENADO POR:	<u>Bernardo Ortega Vidal</u>	FRECUENCIA:	<u>MENSUAL</u>

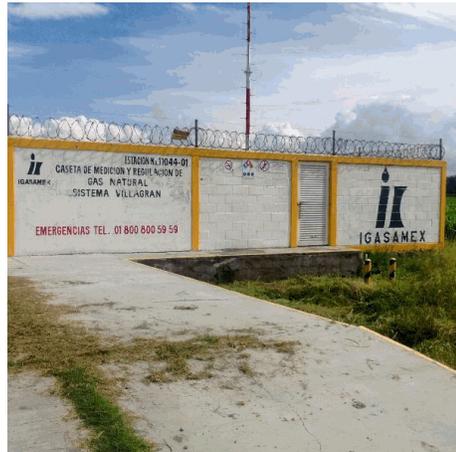
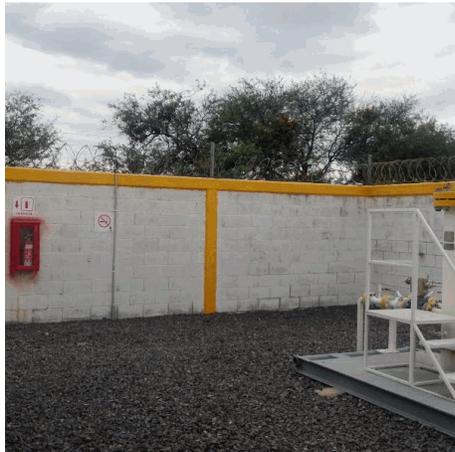
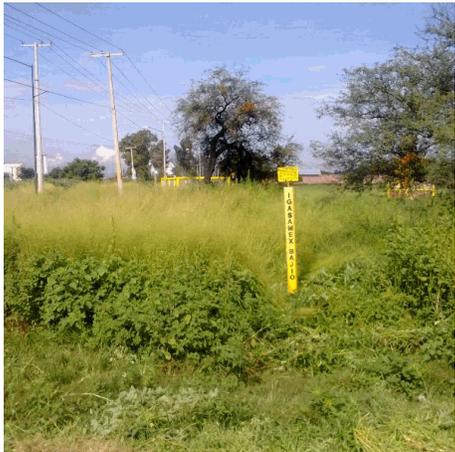
9.- Evidencias:

8.- Comentarios adicionales:
no se encuentran alteraciones a la franja de desarrollo
