REPORTE DE PATRULLAJE DEL GASODUCTO

SISTEMA: Gas Villagran del Bajío, S. de R. L. de C. V. PERIODO: 11-Dec-2013 10-Jan-2014 REV. 0
LLENADO POR: Bernardo Ortega Vidal FRECUENCIA: MENSUAL RO-002

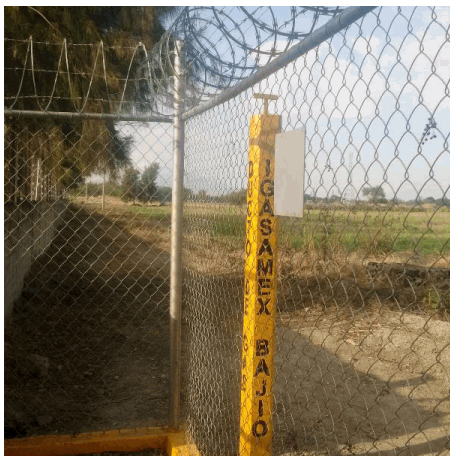
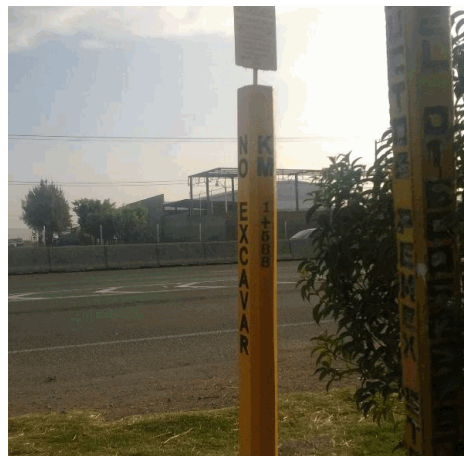
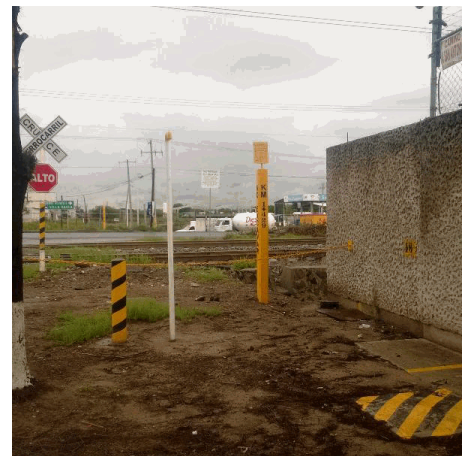
9.- Evidencias:

8.- Comentarios adicionales:
TODO SE ENCUENTRA CORRECTAMENTE
