IGASAMEX

REPORTE DE PATRULLAJE DEL GASODUCTO

SISTEMA:	Gas Villagran del Bajío, S. de R. L. de C. V.	PERIODO:	11-Jan-2014 10-Feb-2014	REV. 0
LLENADO POR:	Bernardo Ortega Vidal	FRECUENCIA:	MENSUAL	RO-002

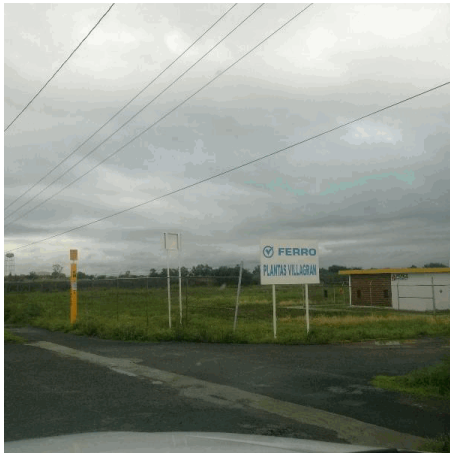
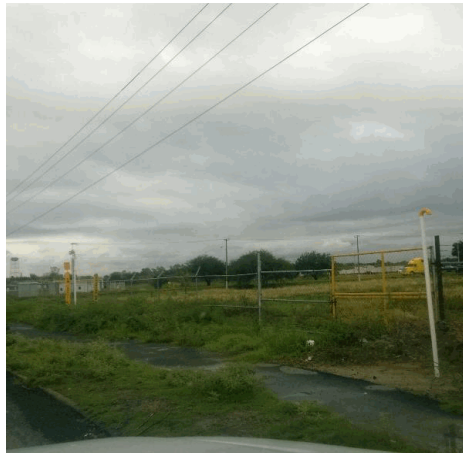
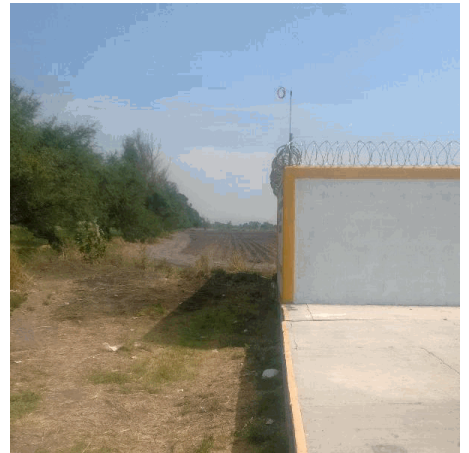
9.- Evidencias:

8.- Comentarios adicionales:
TODO SE ENCUENTRA CORRECTAMENTE
