IGASAMEX

REPORTE DE PATRULLAJE DEL GASODUCTO

SISTEMA: Gas Villagran del Bajío, S. de R. L. de C. V. PERIODO: 11-Feb-2014 10-Mar-2014 REV. 0
LLENADO POR: Bernardo Ortega Vidal FRECUENCIA: MENSUAL RO-002

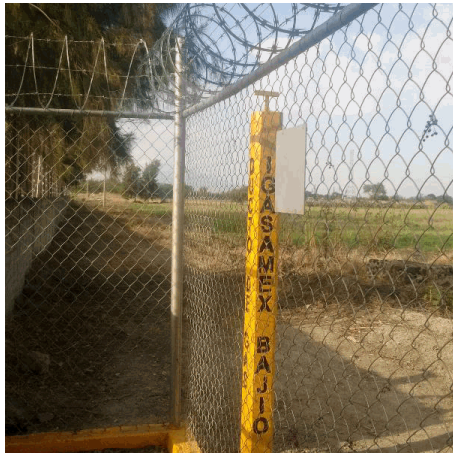
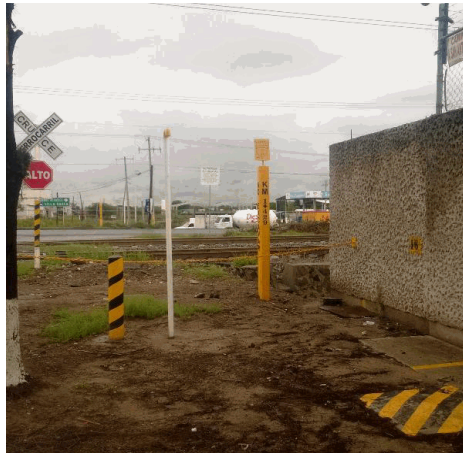
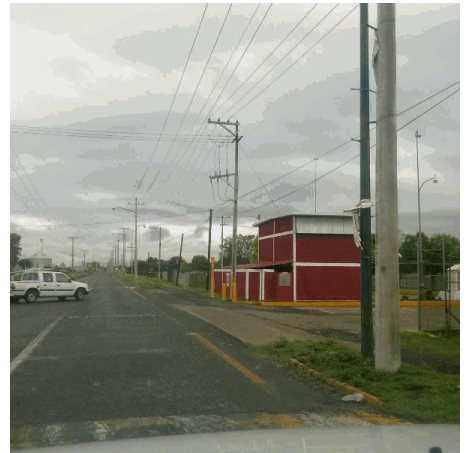
9.- Evidencias:

8.- Comentarios adicionales:
TODO SE ENCUENTRA CORRECTAMENTE
