IGASAMEX

REPORTE DE PATRULLAJE DEL GASODUCTO

SISTEMA: Gas Villagran del Bajío, SAPI de C. V. PERIODO: 11-Jul-2014 10-Aug-2014 REV. 0
LLENADO POR: Mateo Guapo Cerca FRECUENCIA: MENSUAL RO-002

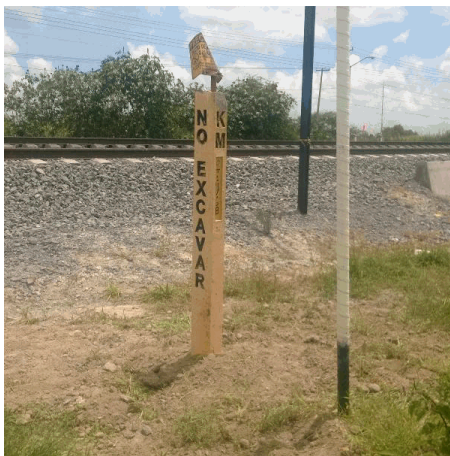
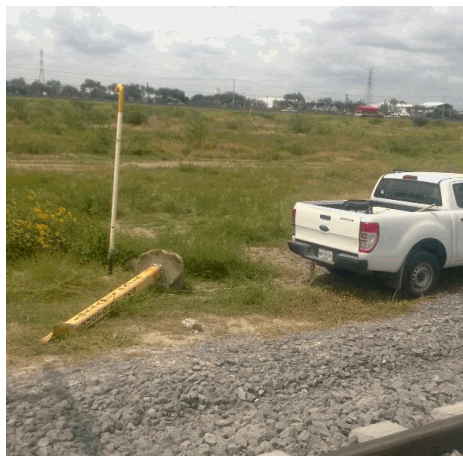
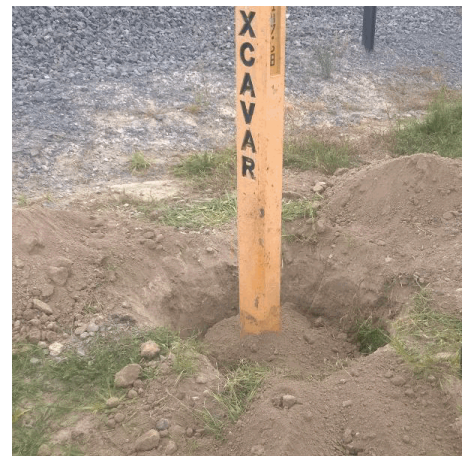
9.- Evidencias:

TODO SE ENCUENTRA CORRECTAMENTE.
se levanta un señalamiento caído
