REPORTE DE PATRULLAJE DEL GASODUCTO

SISTEMA: Gas Villagran del Bajío, SAPI de C. V. PERIODO: 11-Aug-2014 10-Sep-2014 **REV. 0**
 LLENADO POR: Mateo Guapo Cerca FRECUENCIA: MENSUAL **RO-002**

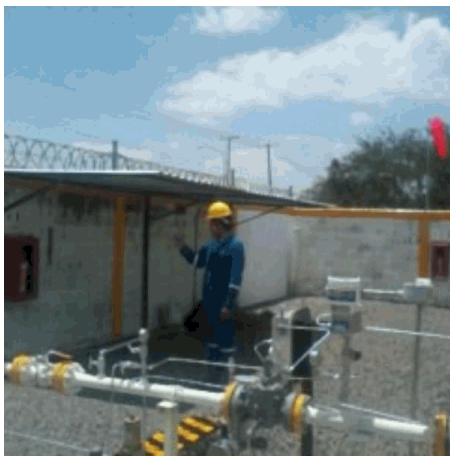
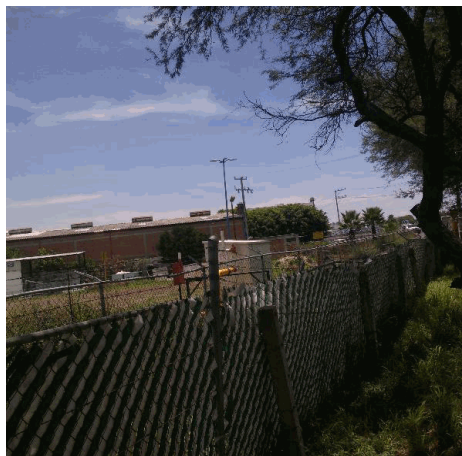
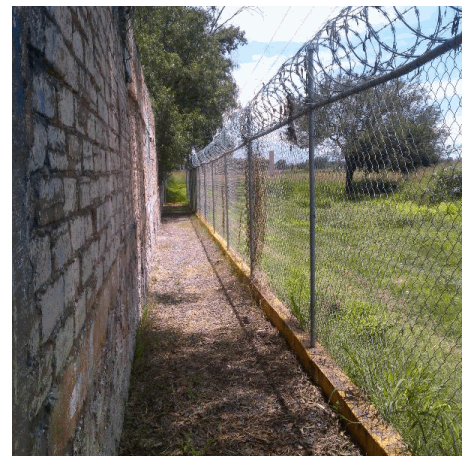
9.- Evidencias:

8.- Comentarios adicionales:
ddv en buen estado.
