REPORTE DE PATRULLAJE DEL GASODUCTO

SISTEMA: Gas Villagran del Bajío, SAPI de C. V. PERIODO: 11-Oct-2014 10-Nov-2014 REV. 0
LLENADO POR: Mateo Guapo Cerca FRECUENCIA: MENSUAL RO-002

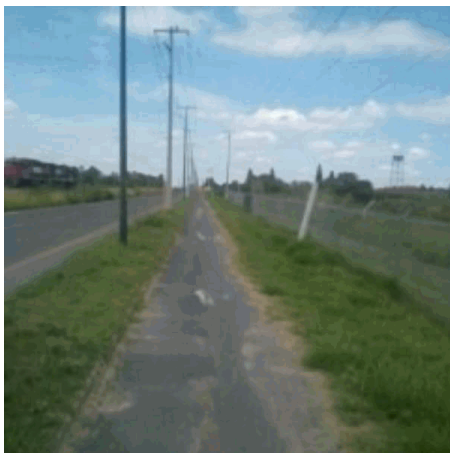
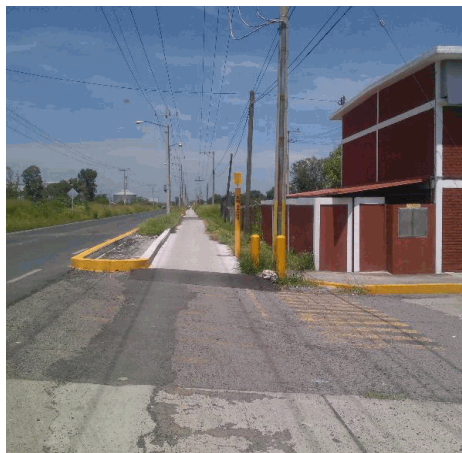
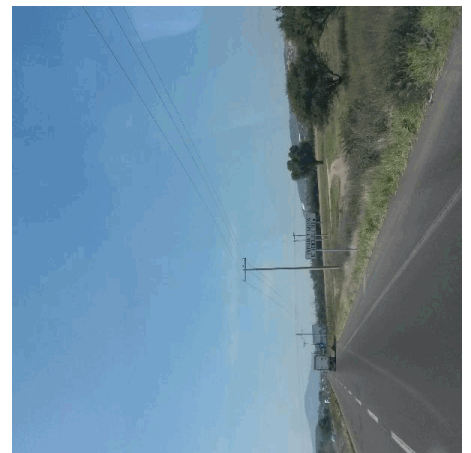
9.- Evidencias:

3.- Señalización del gasoducto
a) Cantidad de postes faltantes: 0
b) Cantidad de placas faltantes: 2

8.- Comentarios adicionales:
DDV EN BUEN ESTADO
