REPORTE DE PATRULLAJE DEL GASODUCTO

SISTEMA: Molinos Azteca de Chalco, S. A. de C. V. PERIODO: 07-Feb-2015 06-Mar-2015 **REV. 0**
 LLENADO POR: Hugo Vicente Gonzalez Torres FRECUENCIA: MENSUAL **RO-002**

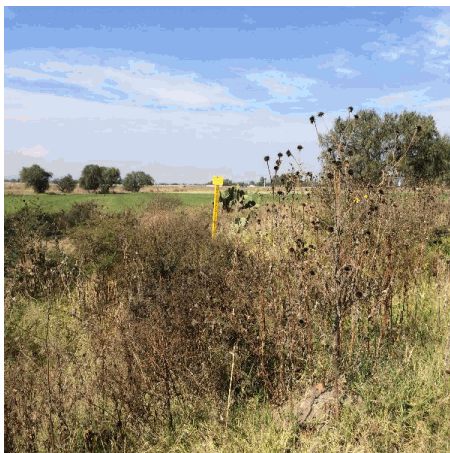
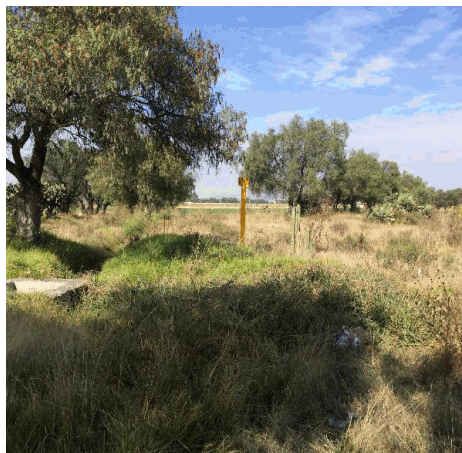
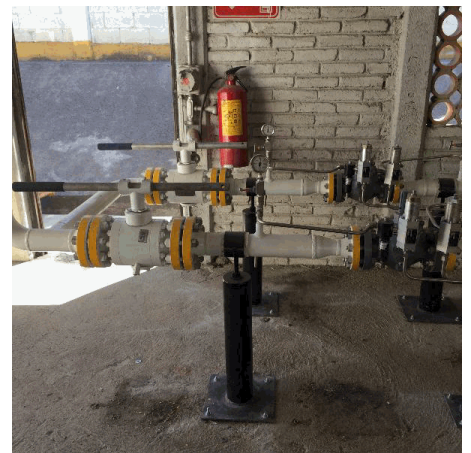
9.- Evidencias:

Se realizan patrullajes diarios en derecho de vía y no se encuentra ningún problema.
