IGASAMEX

REPORTE DE PATRULLAJE DEL GASODUCTO

SISTEMA:	Molinos Azteca de Chalco, S. A. de C. V.	PERIODO:	07-Apr-2015 06-May-2015	REV. 0
LLENADO POR:	Hugo Vicente Gonzalez Torres	FRECUENCIA:	MENSUAL	RO-002

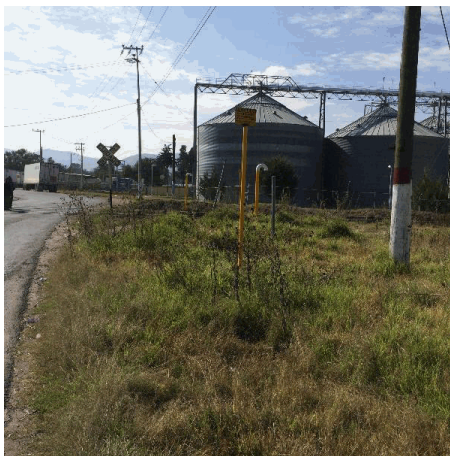
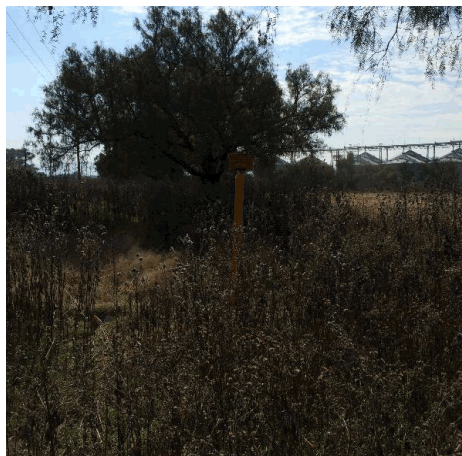
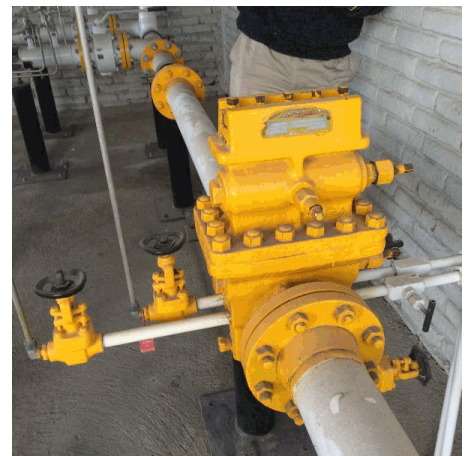
9.- Evidencias:

Se realizan patrullajes a lo largo del ducto y no se encuentra ningún problema.
