**REPORTE DE PATRULLAJE DEL GASODUCTO**

SISTEMA:	<u>Molinos Azteca de Chalco, S. A. de C. V.</u>	PERIODO:	<u>Diciembre 2012</u>	REV. 0 RO-002
LLENADO POR:	<u>Cesar Augusto Hurtado Soto</u>	FRECUENCIA:	<u>MENSUAL</u>

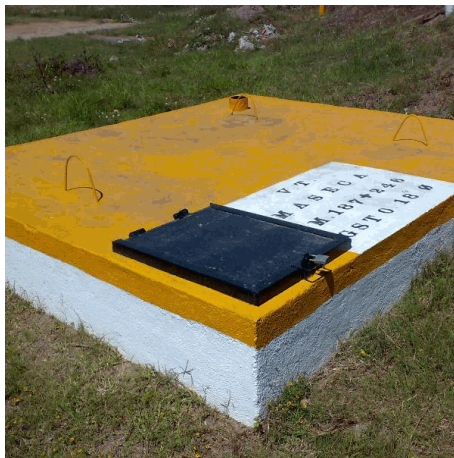
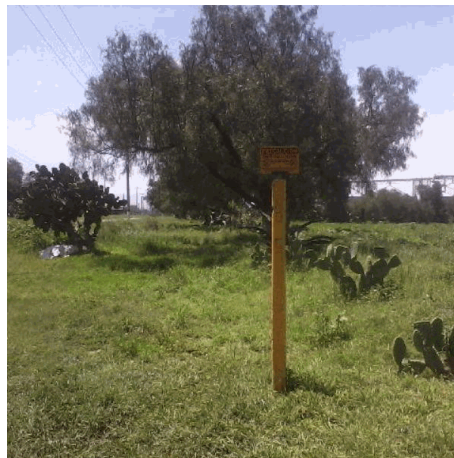
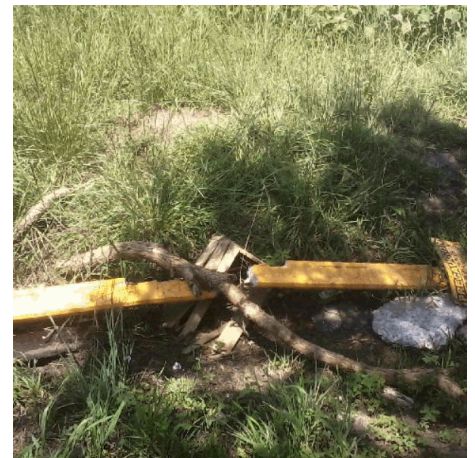
**9.- Evidencias:**

- a) Cantidad de postes faltantes: 1
- b) Cantidad de placas faltantes: 2
- 4.- Cantidad de tomas de potencial faltantes: 3
