REPORTE DE PATRULLAJE DEL GASODUCTO

SISTEMA:	<u>Molinos Azteca de Chalco, S. A. de C. V.</u>	PERIODO:	<u>Enero 2013</u>	REV. 0 RO-002
LLENADO POR:	<u>Cesar Augusto Hurtado Soto</u>	FRECUENCIA:	<u>MENSUAL</u>

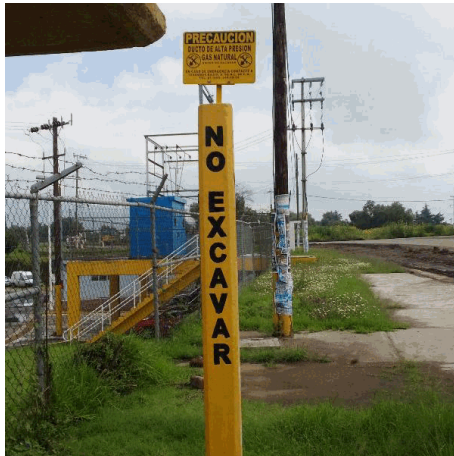
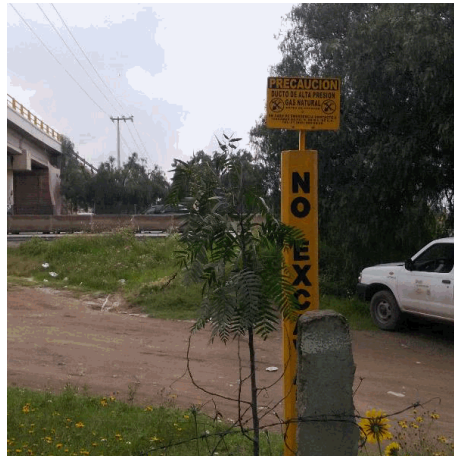
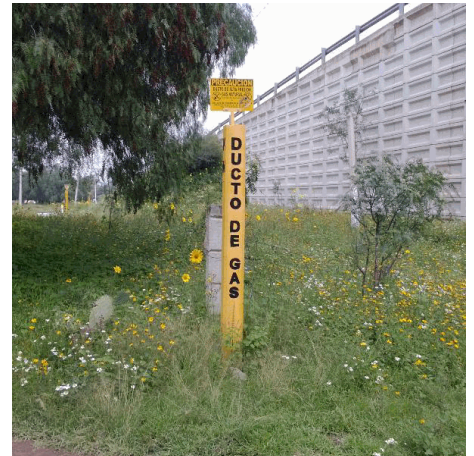
9.- Evidencias:

a) Cruces carreteros: Autopista Mexico - Tulancingo

4.- Cantidad de tomas de potencial faltantes: 5
