REPORTE DE PATRULLAJE DEL GASODUCTO

SISTEMA:	Molinos Azteca de Chalco, S. A. de C. V.	PERIODO:	07-Dec-2014 06-Jan-2015	REV. 0
LLENADO POR:	Hugo Vicente Gonzalez Torres	FRECUENCIA:	MENSUAL	RO-002

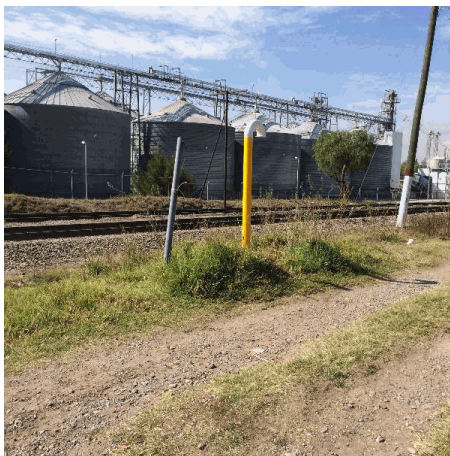
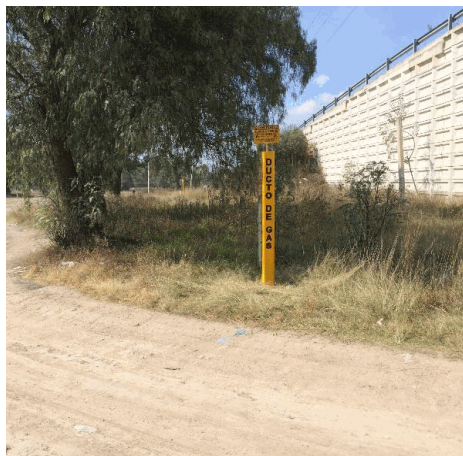
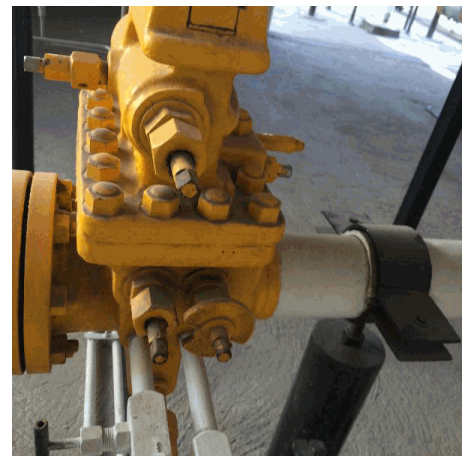
9.- Evidencias:

Se realizan patrullajes y no se encuentra ningún problema a lo largo del ducto.
