**IGASAMEX**

**REPORTE DE PATRULLAJE DEL GASODUCTO**

SISTEMA:	Molinos Azteca de Veracruz, S. A. de C. V.	PERIODO:	16-Jan-2015 15-Feb-2015	<b>REV. 0</b>
LLENADO POR:	Alberto Salinas Castro	FRECUENCIA:	MENSUAL	<b>RO-002</b>

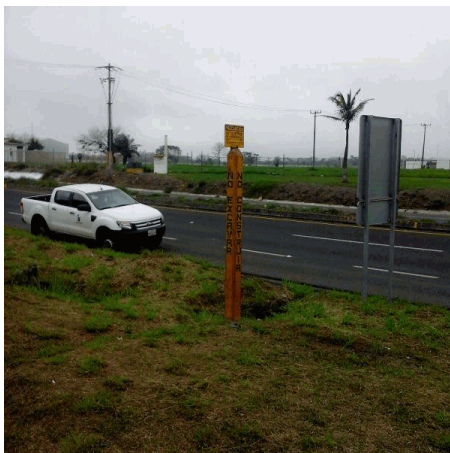
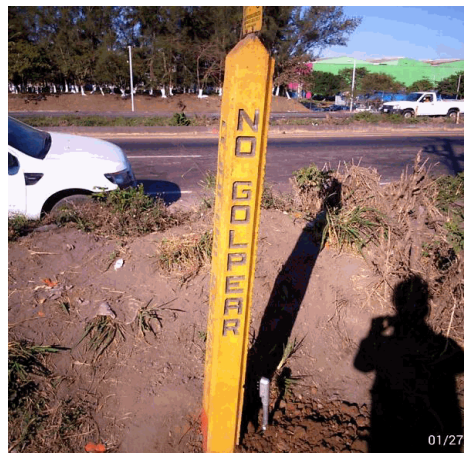
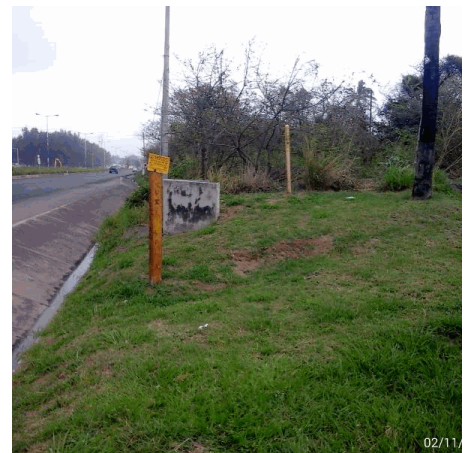
**9.- Evidencias:**

SE INSTALARON TRES TOMAS DE POTENCIAL EL 27/01/2015, SE REALIZARON SEIS SONDEOS SOBRE EL DDV PARA MEDIR ESPESOR DEL DUCTO Y POTENCIAL
