IGASAMEX

REPORTE DE PATRULLAJE DEL GASODUCTO

| SISTEMA: | Molinos Azteca de Veracruz, S. A. de C. V. | PERIODO: | 16-Feb-2015 15-Mar-2015 | REV. 0 |

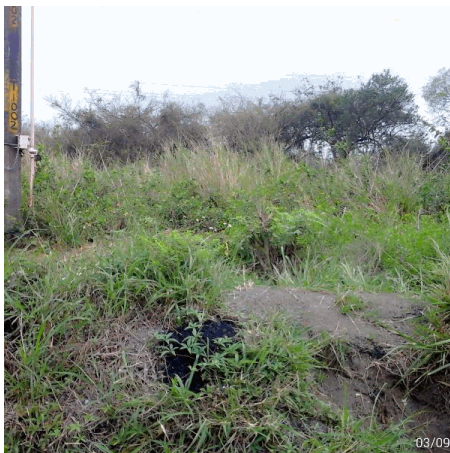
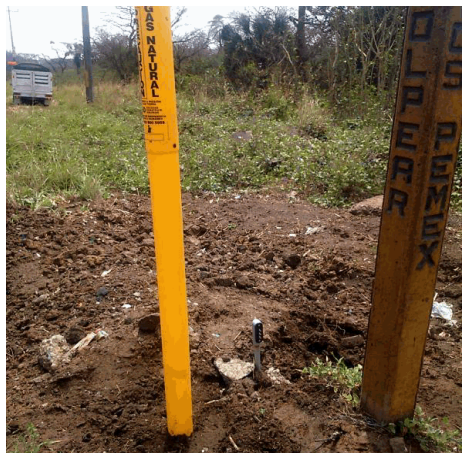
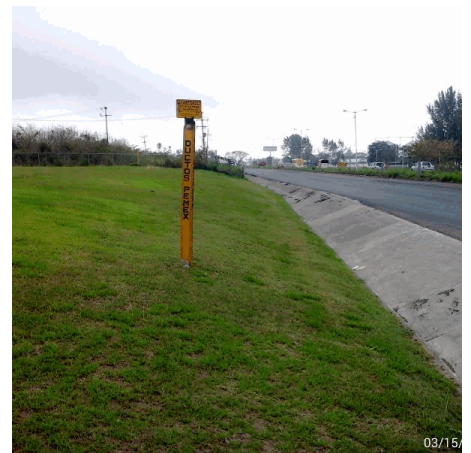
9.- Evidencias:

Se instalaron postes junto a tomas de potencial
