IGASAMEX

REPORTE DE PATRULLAJE DEL GASODUCTO

SISTEMA:	Molinos Azteca de Veracruz, S. A. de C. V.	PERIODO:	16-Apr-2015 15-May-2015	REV. 0
LLENADO POR:	Alberto Salinas Castro	FRECUENCIA:	MENSUAL	RO-002

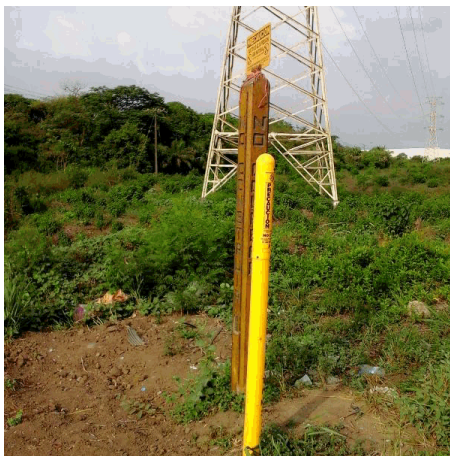
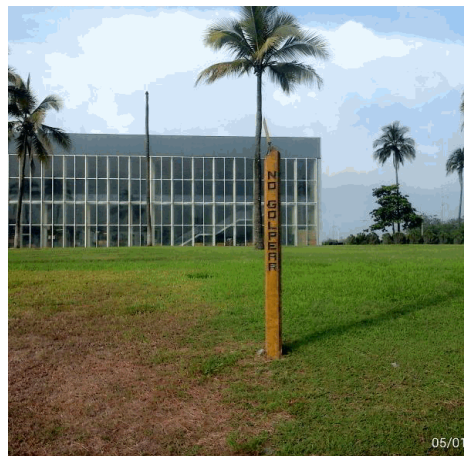
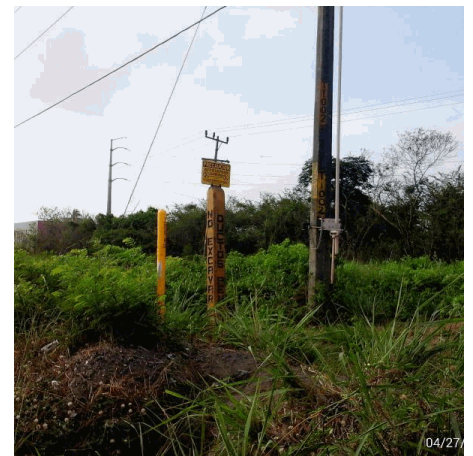
9.- Evidencias:

8.- Comentarios adicionales:
TODO SE ENCUENTRA CORRECTAMENTE
