IGASAMEX

REPORTE DE PATRULLAJE DEL GASODUCTO

SISTEMA: Molinos Azteca de Veracruz, S. A. de C. V. PERIODO: 16-Jun-2015 15-Jul-2015 REV. 0
LLENADO POR: Alberto Salinas Castro FRECUENCIA: MENSUAL RO-002

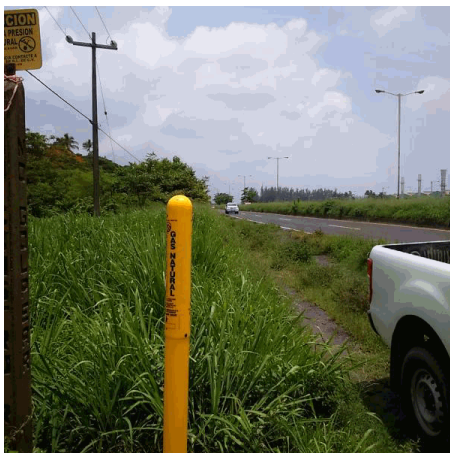
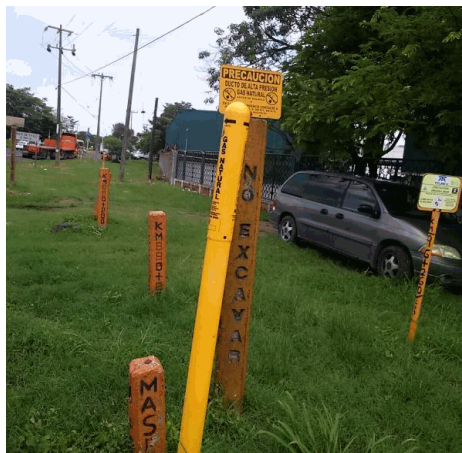
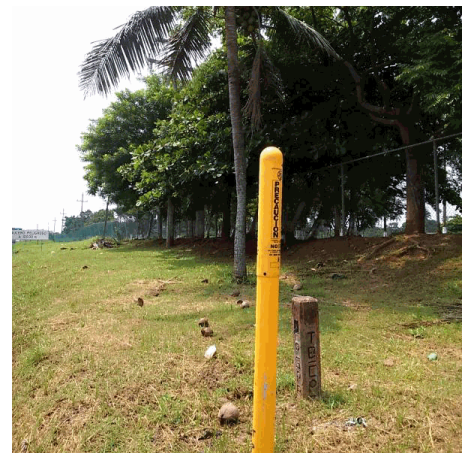
9.- Evidencias:

todo se encuentra correctamente
