REPORTE DE PATRULLAJE DEL GASODUCTO

SISTEMA:	Molinos Azteca de Veracruz, S. A. de C. V.	PERIODO:	16-Aug-2015 15-Sep-2015	REV. 0
LLENADO POR:	Alberto Salinas Castro	FRECUENCIA:	MENSUAL	RO-002

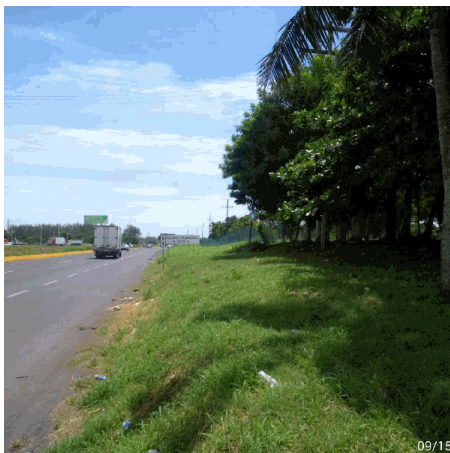
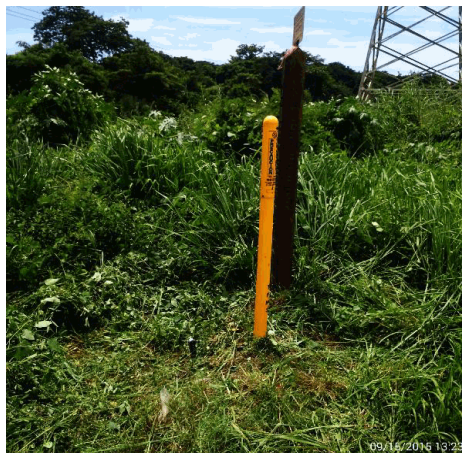
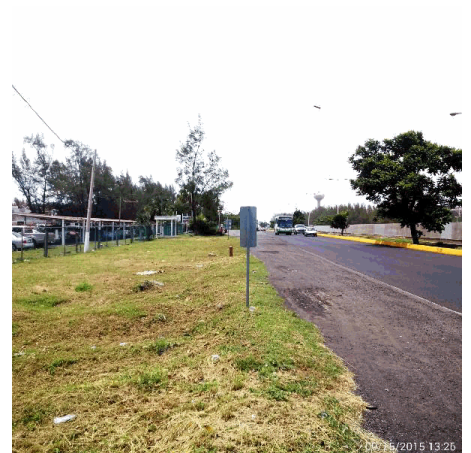
9.- Evidencias:

8.- Comentarios adicionales:
Todo se encuentra correctamente
