IGASAMEX

REPORTE DE PATRULLAJE DEL GASODUCTO

SISTEMA:	Molinos Azteca de Veracruz, S. A. de C. V.	PERIODO:	16-Nov-2015 15-Dec-2015	REV. 0
LLENADO POR:	Alberto Salinas Castro	FRECUENCIA:	MENSUAL	RO-002

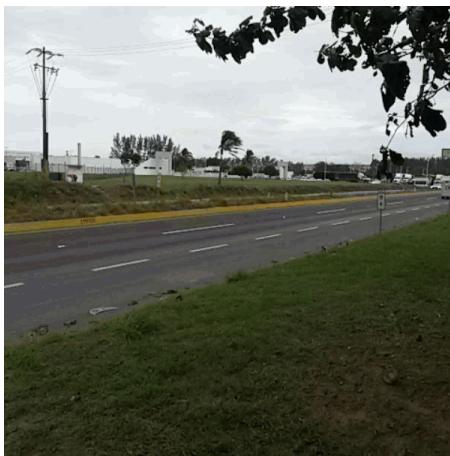
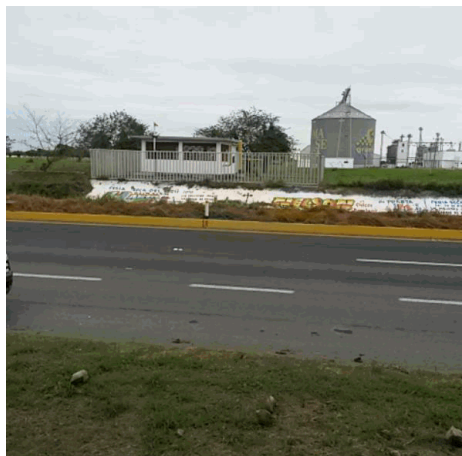
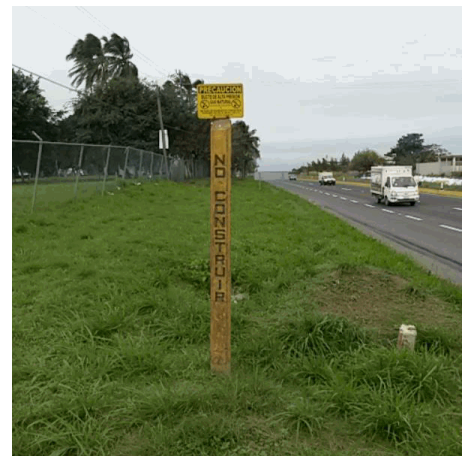
9.- Evidencias:

Se realizan recorridos sobre el DDV, todo se encuentra correctamente.
