REPORTE DE PATRULLAJE DEL GASODUCTO

SISTEMA:	Molinos Azteca de Veracruz, S. A. de C. V.	PERIODO:	16-Feb-2016 15-Mar-2016	REV. 0
LLENADO POR:	Alberto Salinas Castro	FRECUENCIA:	MENSUAL	RO-002

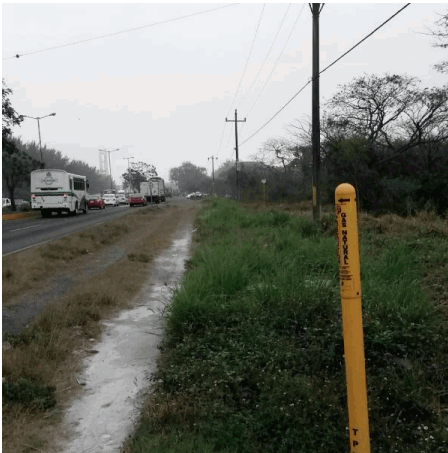
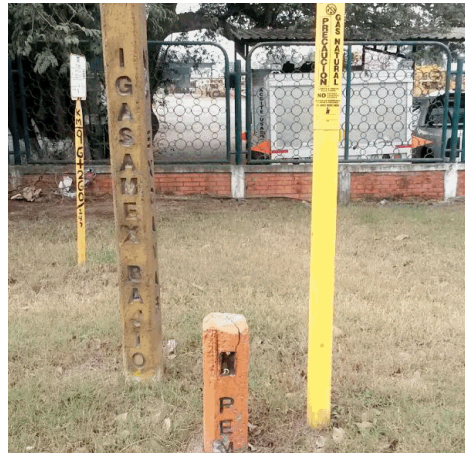
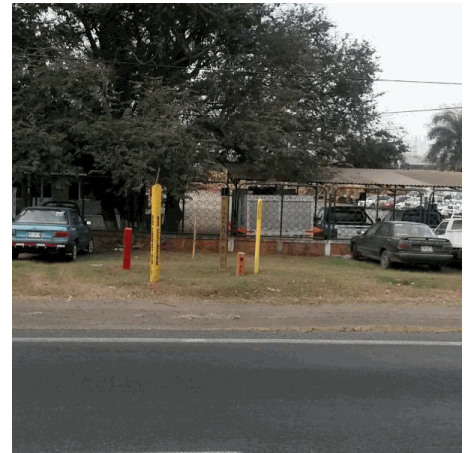
9.- Evidencias:

8.- Comentarios adicionales:
Se realizan recorridos, todo se encuentra correctamente.
