**REPORTE DE PATRULLAJE DEL GASODUCTO**

SISTEMA:	Molinos Azteca de Veracruz, S. A. de C. V.	PERIODO:	16-Mar-2016 15-Apr-2016	<b>REV. 0</b>
LLENADO POR:	Alberto Salinas Castro	FRECUENCIA:	MENSUAL	<b>RO-002</b>

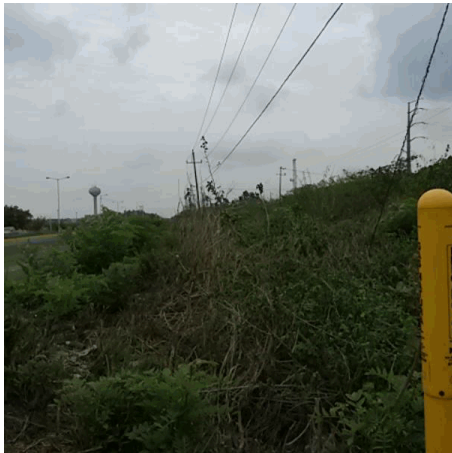
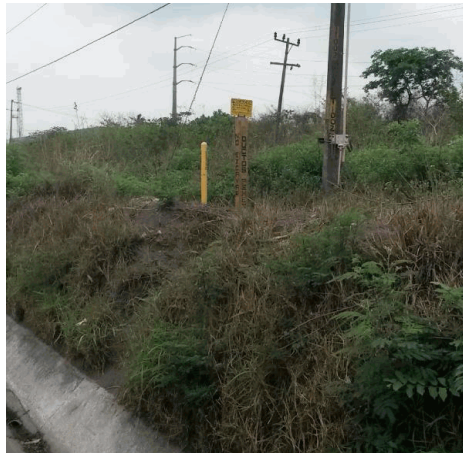
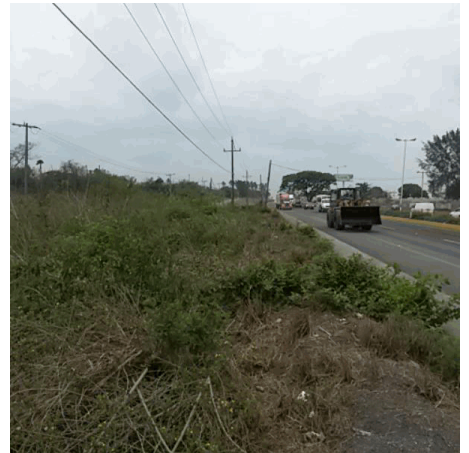
**9.- Evidencias:**

**8.- Comentarios adicionales:**  
Se realizan recorridos diarios, todo se encuentra correctamente.
